2022年8月豪雨による小松市滓上川上流の被災状況

森林域の土砂移動実態に注目して

要 旨

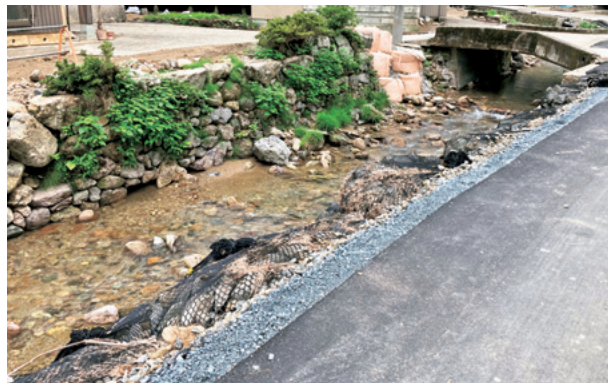
図3 中ノ峠集落内を流れる滓上川

今回の災害において中ノ峠地区では、多くの浸水被害が見られたが、この背景として、中ノ峠地区の集落が河床からの比高が最大で 3m 程度の氾濫原上に立地しており、下流域の集落と比較しても河床からの比高が非常に小さいことが挙げられる（図 1 の 3, 図 3）。この比高の小ささから、滓上川から溢れた流水は集落内へ流入し、道路の侵食、住宅地での流出土砂とガレキの堆積や建築物の損傷や倒壊などの被害を引き起こした（図 1 の 4, 図 4）。

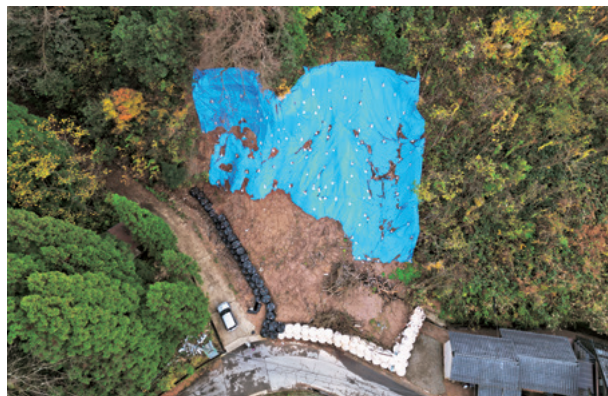
図5 中ノ峠集落内で発生した地すべり（図2のLS3）

今回の豪雨によって中ノ峠集落の周辺では、3箇所 で地すべりや崩壊が発生した（図 2 の LS1 ～ LS3）。このうち、LS1 と LS2 は小規模な表層崩壊であったが、集落の東部で発生した LS3 の地すべりは崩落部の面積が約 400m²、崩落した土層の厚さは最大で 5m に達することから、推定土量は 500 ～ 1,000m³ の比較的大規模なもので、地すべりから流出した土砂は周囲の建造物の全壊および半壊被害を起こした（図 2）。

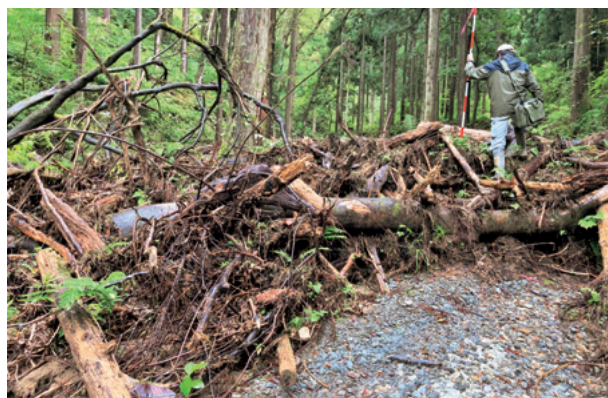
図6 閉塞部先端に堆積した高さ約 1m の流木群

定者谷川下流（図 1 の 6）では上流から流出した流木や土砂が一時的に河道を閉塞し、流木や土砂が約 1m の高さまで堆積するという現象が見られた（図 6）。堆積した流木や土砂の一部は河道周辺に生えていたスギの立木に捕捉され堆積した。このような土砂や流木が河道付近のスギ林で捕捉される現象は、定者谷川流域の少なくとも 4 箇所 で認められたほか、スギの根による河川侵食が抑制された現象（図 7）も流域内の 4 箇所 で確認された。

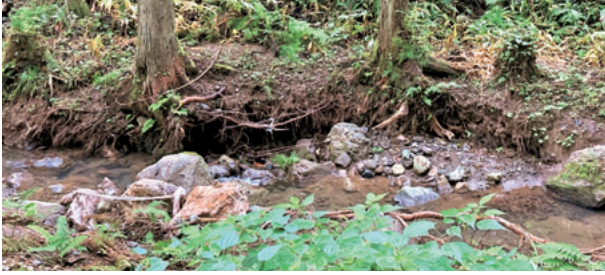
図7 スギの根系による側方侵食の抑制

今回の調査では、立木による土砂や流木の捕捉・根系による側方侵食の防止効果が見られ、（図7）この現象は特に、谷と両岸の氾濫原との比高が小さかった場所（概ね1m以下）で多く発見された。一方で、比高が相対的に大きい場所（概ね2m以上）では側方侵食や溪岸崩壊や倒木が見られた（図8、9）。このように、溪畔域の立木が、土砂移動抑制効果を発揮するか、不安定土砂に取り込まれるかは河川による侵食の深さが影響すると考えられる（図16）。そのため、河床物質が侵食を受けにくい岩盤か、侵食を受けやすい砂礫などの堆積物でできているかなど、溪畔林の立地環境を踏まえたうえで評価することが重要となる。実際に、九州豪雨・令和元年台風時に大規模な斜面崩壊が発生した地域の地質は風化しやすい花崗岩・堆積岩類であった事例（太田，

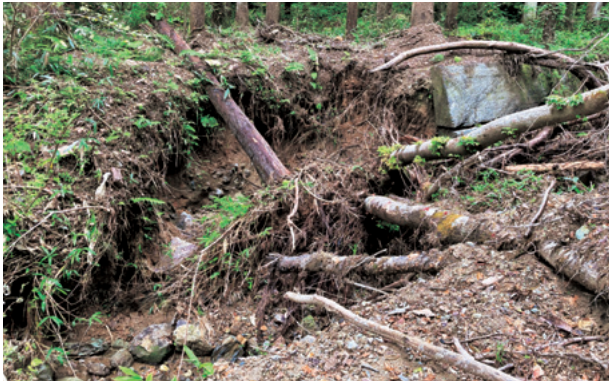
図8 河岸崩壊によって発生した倒木

また、沢の上流（図 1 の 8）の厚い河床堆積物が見られる場所では、顕著な侵食・堆積を伴う河床変動が多く の地点で見られた（図 8）。ただし、これらの地点から発生した移動土砂の大部分は、流域内にある複数の拡幅部で拡散し貯留されたために、最終的には集落に流出しなかったと推定された。

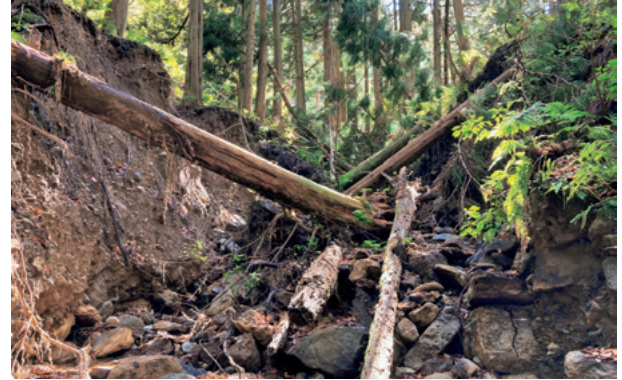
図9 豪雨時の侵食と崩壊で発生した倒木

浄水場流域の河口から上流側約 240m の場所（図 1 の 9, 10, 12）には耕作地跡とみられる人工地形が見られる。この場所では、今回の豪雨によって、谷侵食が進行するとともに耕作地跡の崩壊が発生した（図 9）。これによって流出した土砂の大部分は下流の治山ダム付近で堆積していた。災害前の地形の CS 立体図によると、この場所では今回の災害以前から、耕作地跡を侵食する深さ約 2m の谷地形が発達していたことがうかがわれる（図 10）。この場所

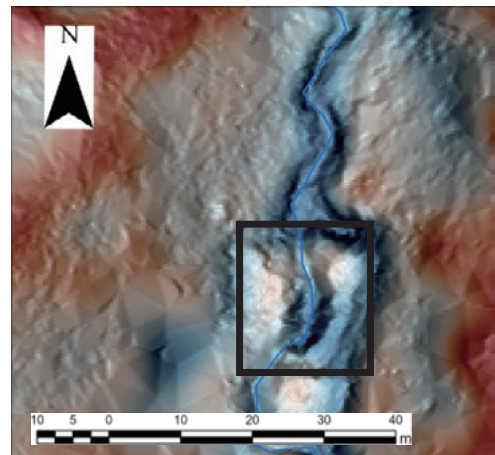
図10 浄水場流域内の耕作地跡のCS立体図
注：1) 災害前から谷による侵食を受けていたことがわかる

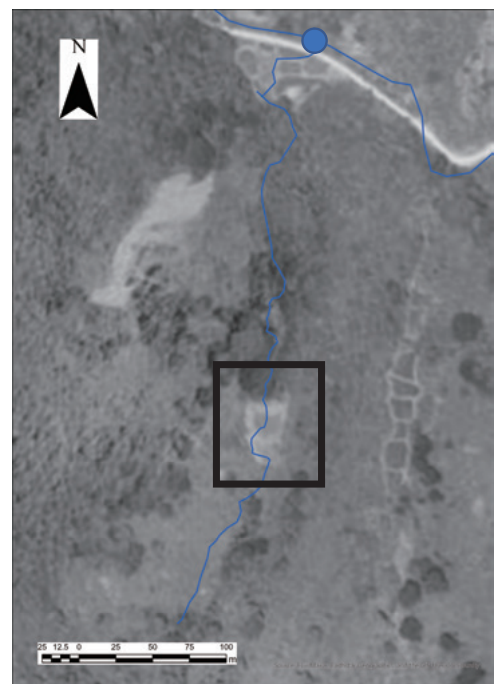
では、今回の豪雨によって、耕作地跡に植栽されていたスギの一部が土砂とともに崩落した。この耕作地跡は国土地理院の1964年の空中写真（図11）では森林化していないことから1964年までは耕作地として利用されていたと考えられる。現地調査では、河川に面した耕作地跡の急崖部は石垣で保護されていたが、石垣の多くが抜け落ちていた（図12）ことから、耕作地跡を保護する石垣の損耗が崩壊の発生につながったと考えられる。

図11 浄水場流域下流部の1964年の空中写真
（地理院地図に加筆）

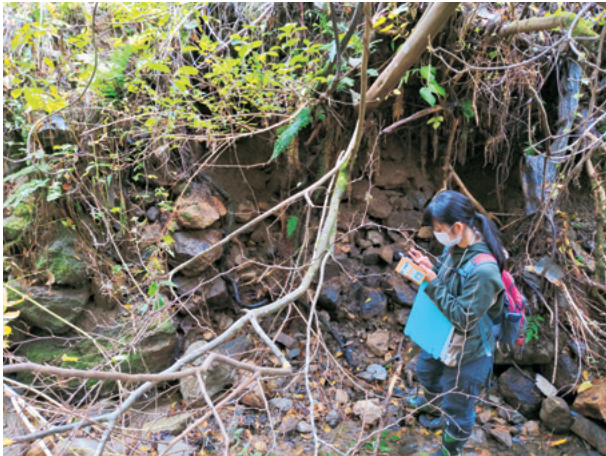
図12 耕作地跡がある斜面を保護する石垣の崩壊

平地が乏しい中ノ峠町の周辺では，このような地すべり地だけでなく，定者谷のような小河川の谷底部の狭小な氾濫原の平地までもが古くから耕作地として利用されてきたと考えられる。その多くは，盛土や切土等で元の地形を改変していると考えられる（図10，11）。このような，狭小な耕作地は利用されている限りは，侵食を防止する階段工のような形で一定の水土保持機能を発揮してきたと考えられるが図12にみられるような谷からの比高が大きい耕作地跡では経年劣化とともに，豪雨時の崩壊発生源となるリスクが増大しつつあると考えられる。

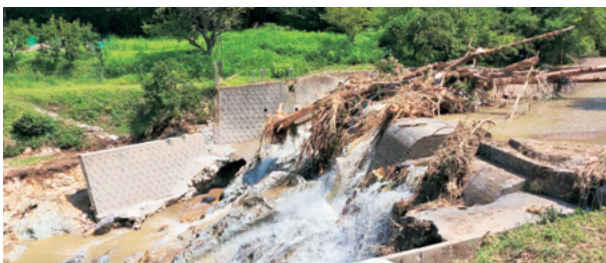
図13 淳上川からの流木が堰堤に捕捉されている様子

この場所は滓上川の堰堤（図13）の下流に位置し（図14）、滓上川本流に河畔林が隣接している場所である。ここでは豪雨直後に堰堤（落差3～4m、幅16m）で流木が捕捉されていた（図1の13、図13）。

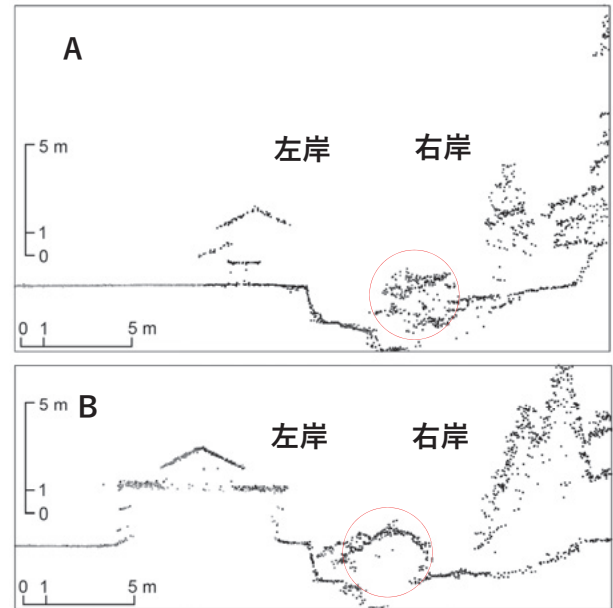
図14 豪雨前の淳上川（左上）、豪雨後の淳上川（左下）と横断面図（上）

図14は滓上川を上空から撮影した航空写真と横断面図、ドローンの空撮写真である。豪雨前の写真と横断面図A・Bで確認できる広葉樹が下の豪雨後の空撮写真では確認できないことから、側方侵食で河道沿いの樹木の一部が流失したことが分かる。同様の流木は、滓上川沿いに広く見られたことから、このような溪畔林の破壊による流木の発生は、滓上川流域の他の場所でも発生していたと考えられる。

- 注：1）豪雨前：県提供の航空写真に加筆2021年無雪期に撮影，豪雨後：12月21日にドローンで撮影，横断面図：石川県の点群データを使用
2）黄・赤丸で囲まれた箇所は樹木の流失が確認された，赤い矢印線は断面図の範囲を示す
