白山源流で発生した地すべりによる濁水が手取川の流域環境に及ぼす影響とその対策

Influence of high turbid water generated from a huge landslide occurred in the headwater area of Mt. Hakusan on the Tedoru River Basin environment

石川県立大学生物資源環境学部 環境科学科 柳井 清治
環境科学科 岡崎 正規
環境科学科 瀧本 裕士
環境科学科 一恩 英二
環境科学科 高瀬 恵次

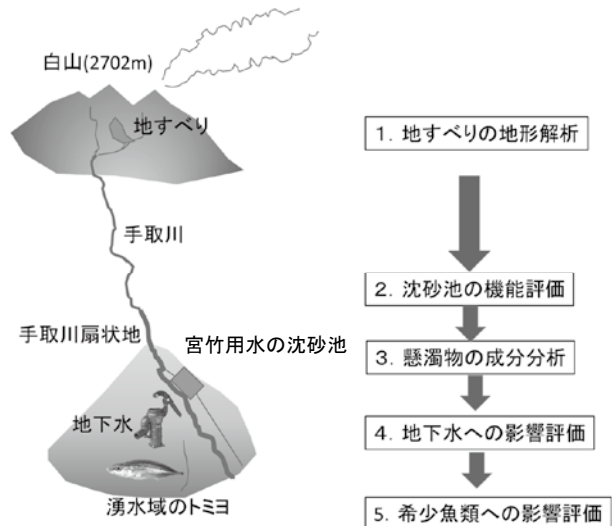
図1. 手取川濁水プロジェクトの研究フレーム

手取川濁水プロジェクトの研究フレームは、流程に従い上流から下流に沿って行われた（図1）。

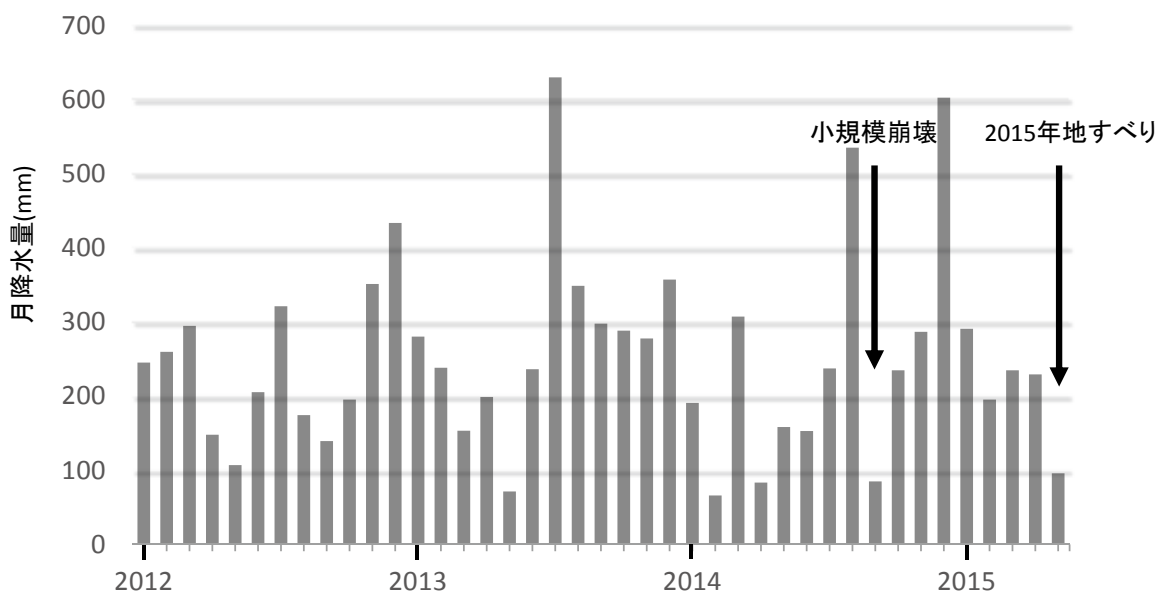
図7. 2015年地すべり発生までの過去4年間の月別降水量の変化

1950年代から徐々に下部の堆積地の侵食が進み、2000年以降急激に滑落崖が拡大してきた中で、2015年に急激な地すべり崩壊が発生した原因について検討を行う。図7は過去4年間の月降水量、日最大降水量を示したものである。2013~2014年にかけて降水量が多く、2013年7月には月降水量が630mmに上った。また2014年8月には月降水量535.5mm、時間雨量29mmの豪雨があった。さらに2014年は降雪量が多く12月にしては月降水量が603mmに上っている。8月の降雨以降、地すべり下部の崩壊が発生し、2015年5月の雪解け時期に本格的な地すべりが活動していることから、2014年12月に降った多量の積雪が融けだすことで、今回の地すべりを引き起こした可能性が高い。

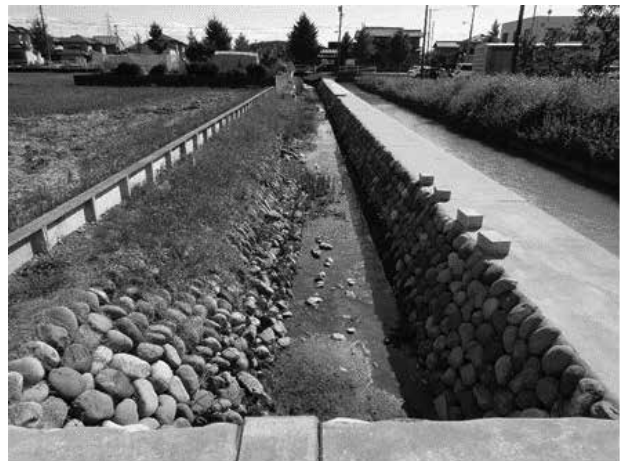
図 17. 石川県能美市の竹藪用水の水涸れ（竹藪用水の最上流部より A2 地点方向を 2015 年 9 月 30 日に撮影）

に低下したため、竹藪用水の湧水は消失し、12 月下旬まで水涸れが継続した (図 17)。手取川扇状地の地下水位の低下は広範囲に及び、竹藪用水以外の熊田川・西川流域や安産川流域においても、湧水の消失や減水が生じた (図 18、19)。

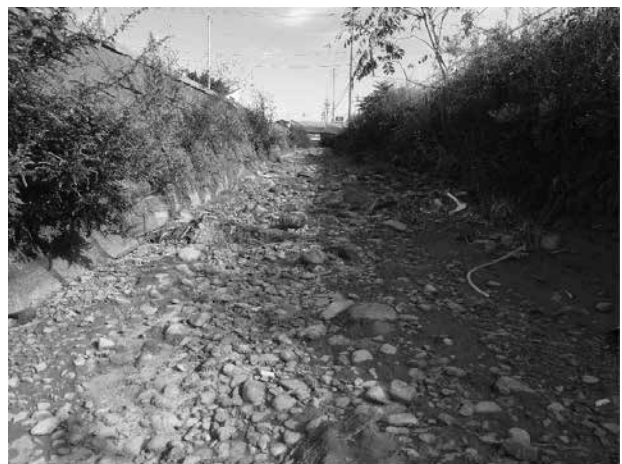
図 18. 熊田川上流部の水涸れ（熊田川 K22 地点より A6 地点方向を 2015 年 10 月 27 日に撮影）

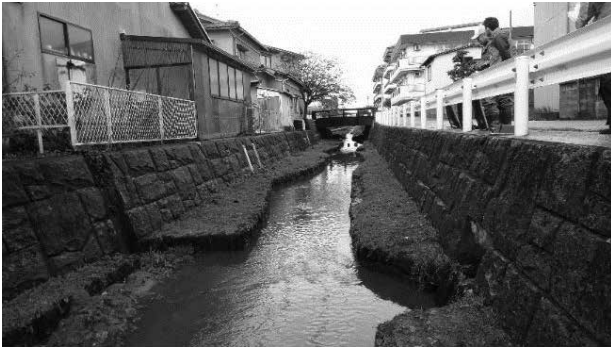
図 19. 安産川上流部の減水状況 (Y6 地点より Y5 地点方向を 2015 年 11 月 28 日に撮影)

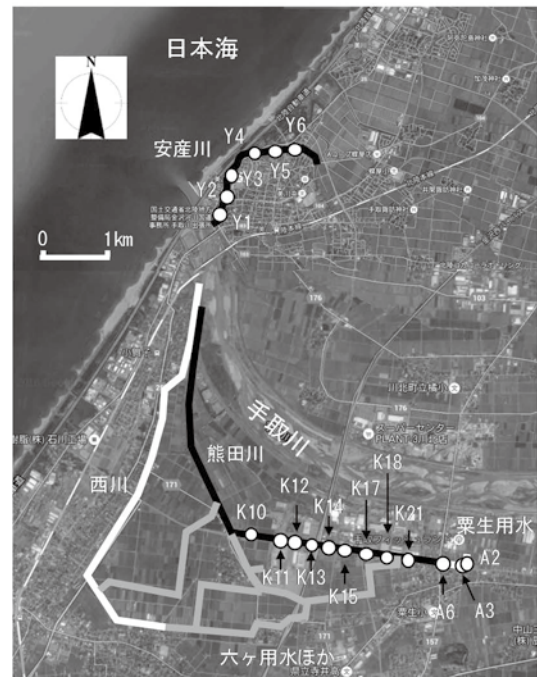
図 20. 調査位置図

熊田川の上流部に位置する粟生用水 (図 20) の最上流区間を竹藪用水と呼び、その延長は約 75m である。ドジョウかご調査は、この竹藪用水へ遡上するトミヨを対象として、図 20 の A2 地点付近に 5 個のドジョウかご (三谷釣漁具店、fn-25、全長 45cm、高さ 15cm、幅 30cm、3mm 目) を下流に開口部を向けて実施した (図 21)。ドジョウかごに捕獲されたトミヨはバケツに移し、週に 1 回の間隔で、個体数を記録した。

A6、K10～K21 の 12 地点でトミヨの個体密度調査と水理環境調査を実施した (A2 は竹藪用水、A3、A6 は粟生用水、K10～K13 は熊田川
