博 士 論 文

農業用水路用補修材の耐久性評価に関する研究

2022年3月

石川県立大学大学院

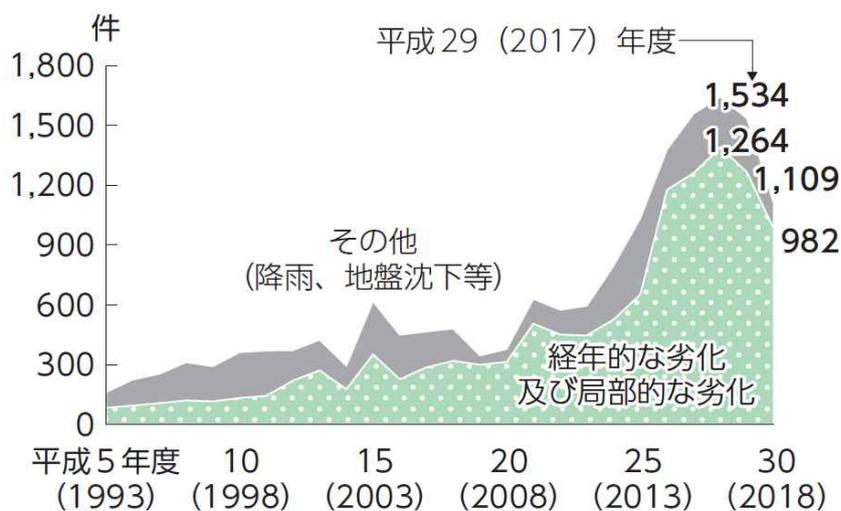
Fig. 1-1 突発事故発生状況（農林水産省、2019）

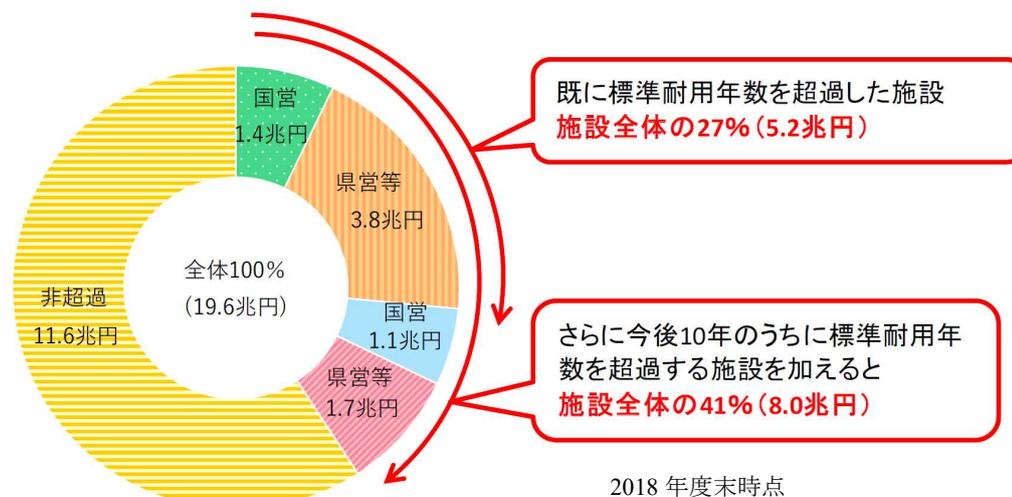
Fig. 1-2 基幹的農業水利施設（受益面積 100 ha 以上の農業水利施設）の資産価値（再建設費ベース）（農林水産省，2020）

水利施設の再建設費ベースの資産価値を Fig. 1-2 に示す。

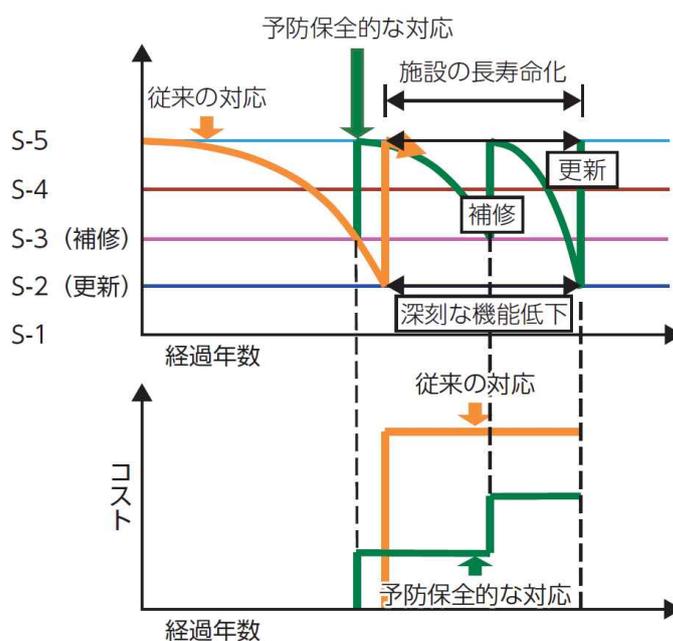
Fig. 1-3 健全度指標を活用した施設の機能保全と機能保全コストのイメージ  
 (農林水産省農村振興局整備部水資源課施設保全管理室, 2015)

ストックマネジメントの推進により、全国の農業水利施設では、施設の劣化状況を踏まえた健全度評価に基づく機能保全対策が行われている。機能保全対策には、施設保全対策として用いる工法や対策時期は個々の施設により異なるが、性能低下がかなり進んでから事後的な保全対策を行う方法と、性能低下の初期において予防的な保全対策を実施する方法がある。健全度指標を活用した施設の機能保全と機能保全コストのイメージを Fig. 1-3 に示す。これらの機能保全対策は、施設の変状を把握し、計画的かつ効率的に補修・補強や更新などを実施して、施設の長寿命化とライフサイクルコストの低減を図ることを目的としている。しかし、農業水利施設に発生する変状は多種存在し、施設や使用環境によっても変状の形態が異なるため、これらの変状に対して適切に施設の機能保全を行う必要がある。このため、機能保全の手引きが2007年に策定された。その後、パイプライン、開水路、頭首工、頭首工（ゲート設備、ゴム堰）、水路トンネル、ポンプ場、除塵設備、電気設備、水管理制御設備の各工種編が策定され、施設ごとに機能診断と機能保全計画が行われている。さらに、補修・補強に関しては、適切な工事を行うために「農業水利施設の補修・補強工事に関するマニュアル（案）」（以下、「補修・補強マニュアル」という）が策定されており、現在では、開水路補修編、パイプライン編、鋼矢板水路腐食対策（補修）編、鋼管等腐食対策編、水路トンネル編が取りまとめられている。補修・補強マニュアルでは工法や材料に対して、役割

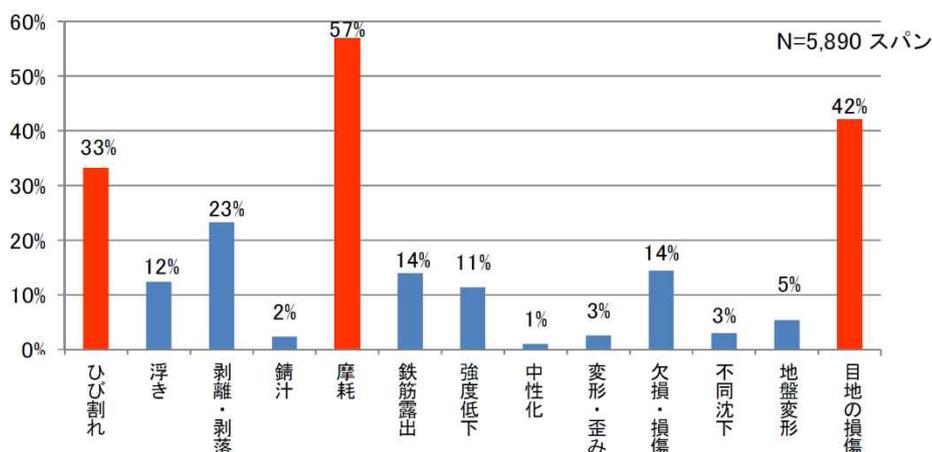
※重複して発生している変状があるため各変状割合の合計値は100%を超過している。  
 ※平成25年度関東農政局調べ

Fig. 1-4 指導事業におけるコンクリート水路の変状割合  
 （農林水産省農村振興局整備部設計課，2015）

コンクリート水路の変状は、国営造成水利施設保全対策指導事業における機能診断調査結果によれば、躯体に発生する変状割合は、摩耗が半数以上、ひび割れは3割程度を占めるとされている。また、躯体以外に発生する主な変状としては目地の損傷が多い傾向にあると報告されている（農林水産省農村振興局整備部設計課，2015）。国営造成水利施設保全対策指導事業におけるコンクリート水路の変状割合を Fig. 1-4 に、変状の発生例を Fig. 1-5 に示す。このような調査結果を踏まえ、コンクリート水路の機能保全対策では、摩耗によって粗骨材が露出した躯体表面や大きく欠損した部位などの保護や通水機能を回復することを目的に、表面被覆工法や断面修復工法によって補修が行われている。表面被覆工法には、無機系被覆、有機系被覆、パネル、シートに分類される工法がある。断面修復工法は、主成分がセメント材料で構成されるポリマーセメントモルタルなどのモルタル系補修材（無機系）や結合材にエポキシ樹脂などを用いたポリマーモルタル（有機系）の補修材がある。目地の変状に対しては、目地材の耐久性、止水性、伸縮性の回復を目的として目地補修工法による補修が行われている。目地補修工法には、不定形シーリング材（以下、「シーリング材」とい

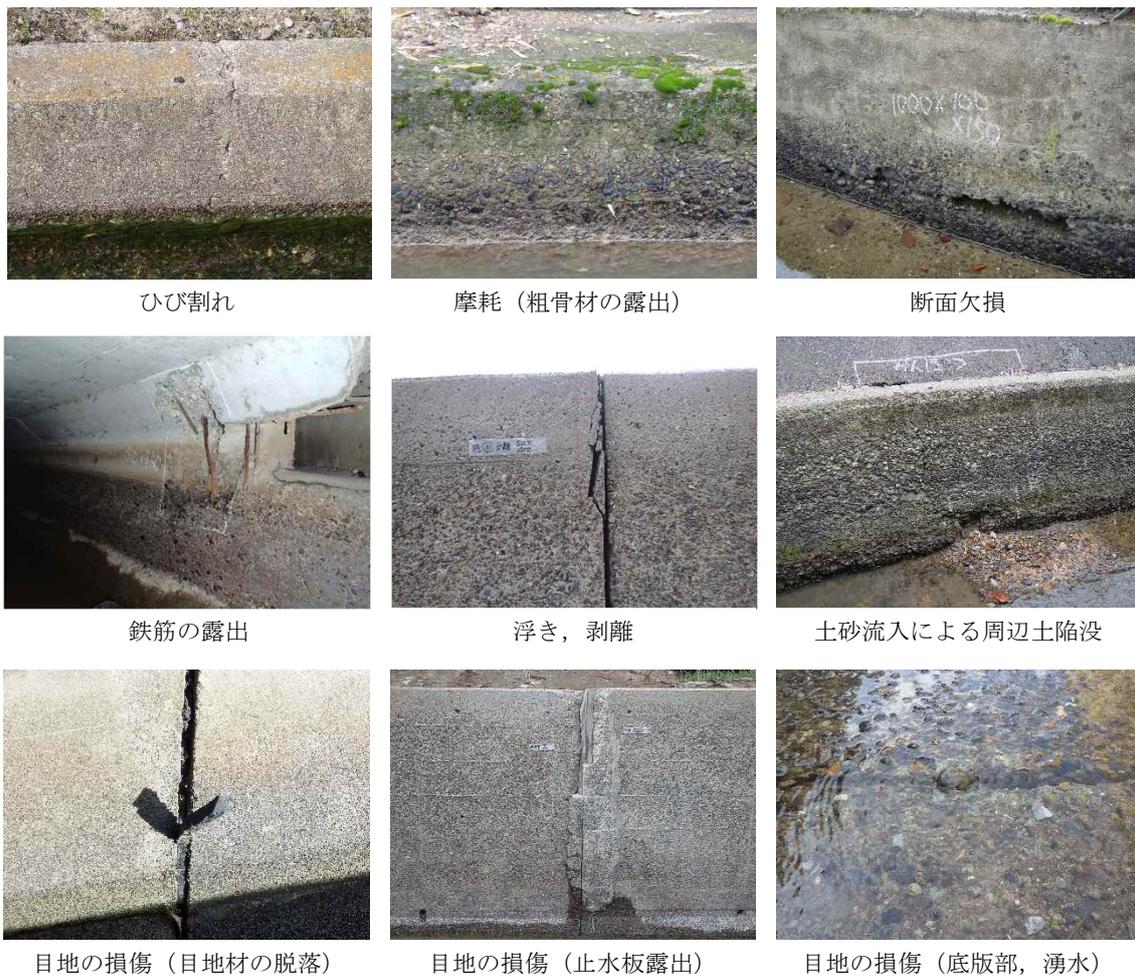
Fig. 1-5 コンクリート水路に発生した変状 (例)

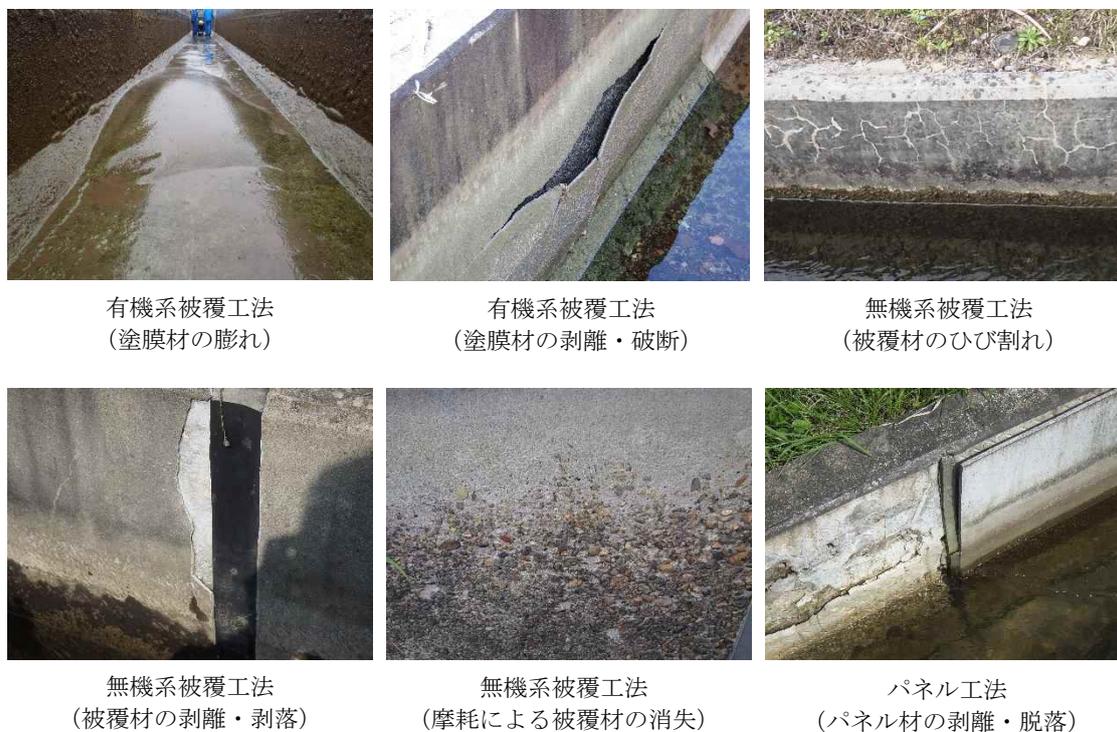
Fig. 1-6 表面被覆工法の変状発生 (例)

したひび割れの 95%は母材ひび割れ部に発生している，②補修材の浮きは無機系被覆工法が最も発生が少ない，③無機系被覆工法はひび割れ部周辺に，パネル工法は全面接着方式の工法にはがれが発生していると報告しており，これらを踏まえて各工法の適用に関して留意点を述べている．また，瀬川・藤井（2018）は，無機系被覆工法によって補修が行われた 12 箇所の落差工で現地調査を行った結果，許容流速を超える箇所で補修材に顕著な摩耗が確認されたことから，落差工などの流速が速く乱流が発生する箇所に適用する場合は，補修材の耐摩耗性について検証する必要があると報告している．表面被覆工法に発生した変状の例を Fig. 1-6 に示す．

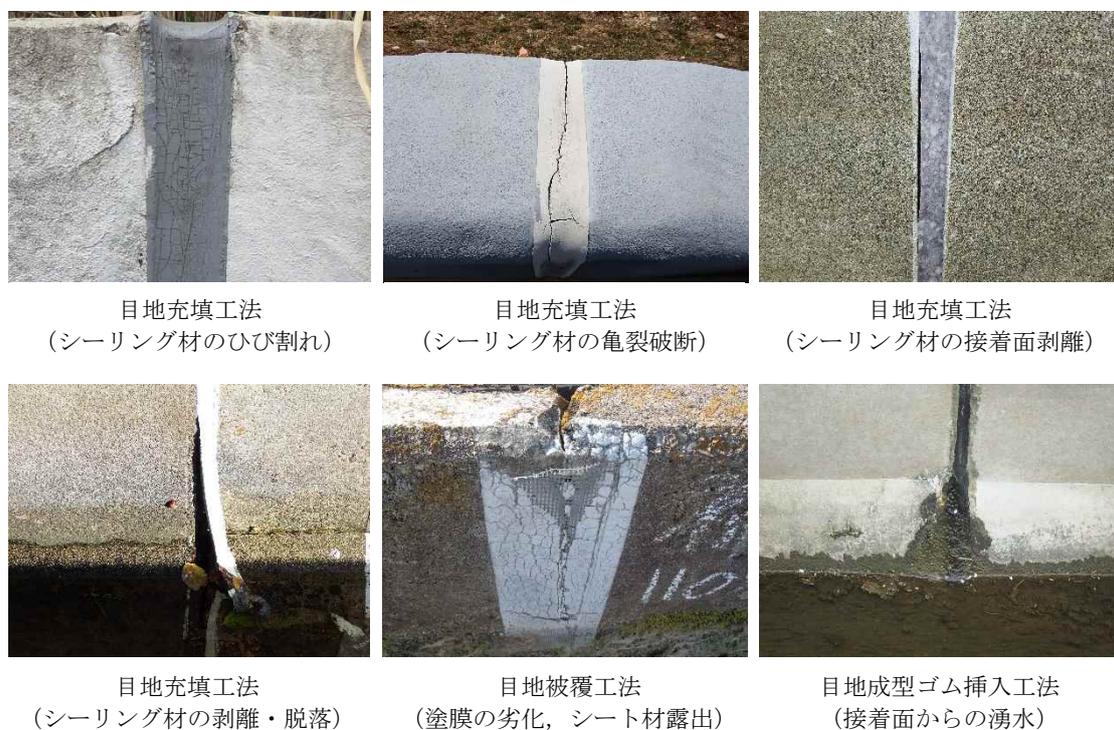
Fig. 1-7 目地補修工法の変状発生（例）

査した結果、シリコン系シーリング材で施工された A 水路では、870 本の目地に対し 31% が剥離、ポリウレタン系シーリング材で施工された B 水路では、520 本の目地に対し 47% が剥離、C 水路では 694 本の目地に対し 45% が剥離しており、さらに、B 水路および C 水路ではシーリング材の表面にひび割れが確認されたと報告している（農林水産省農村振興局整備部設計課施工企画調整室，2013）。目地補修工法に発生した変状の例を Fig. 1-7 に示す。

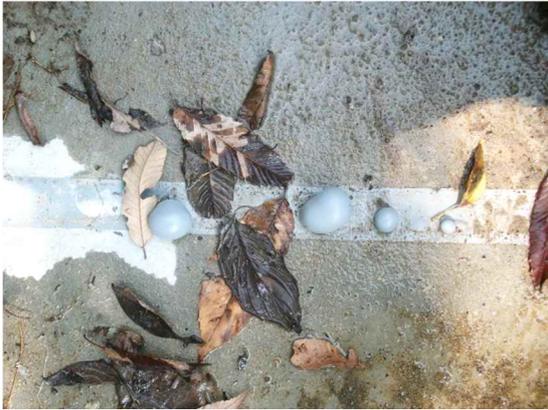
Fig. 2-1 シーリング材の膨れ

状が生じることがある。1成分形シーリング材の施工箇所に生じた膨れの例を Fig. 2-1 に、膨れて破断した例を Fig. 2-2 に示す。Fig. 2-1 は、山裾に隣接した水路の底版部に施工を行った目地充填部である。施工の3日後に降雨があり、降雨の翌日にシーリング材表面に複数の膨れが発生していた。膨れの表面は硬化している状態であったが、内部はペースト状の未硬化状態であり、シーリング材に膨れを発生させたと考えられた湧水も存在していた。Fig. 2-2 は、道路に隣接した水路で、側壁（高さ 0.6 m）に施工を行った目地充填部である。施工翌日の降雨後に膨れを伴った破断および湧水が確認されている。膨れの表面は硬化している状態であったが、内部はペースト状の未硬化部があり、未硬化部を押しつけて背面から水が湧き出ている状態であった。変状が発生したいずれの目地部とも施工時に湧水は確認されておらず、乾燥状態を保って施工が完了した部位である。変状は、施工後の雨水の影響で地下水位が上昇し、シーリング材の背面側から直接水圧が作用したことで発生したと考えられる。これらの変状は、シーリング材が完全に硬化する前の施工後数日で発生する傾向があり、止水性や通水性に影響を与えることになる。

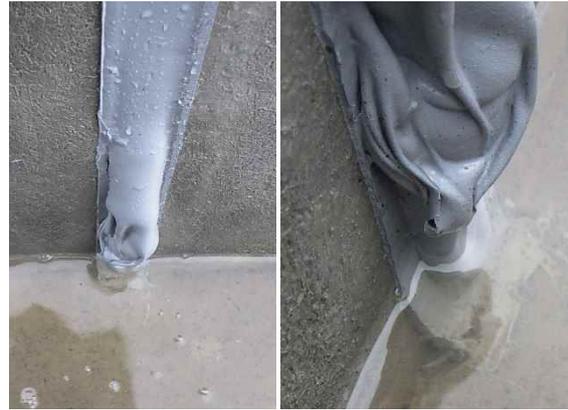
Fig. 2-2 膨れて破断したシーリング材

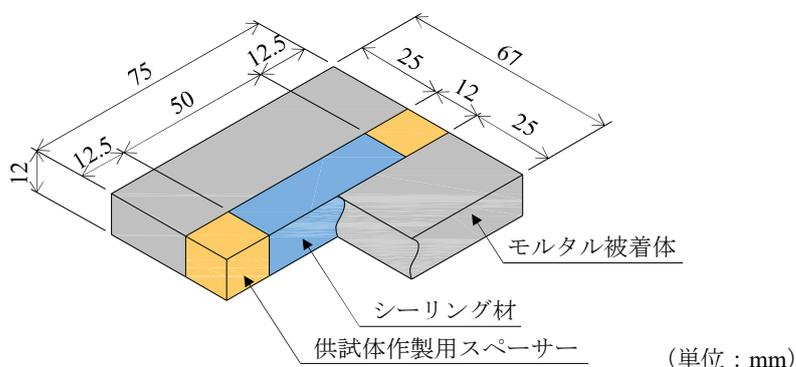
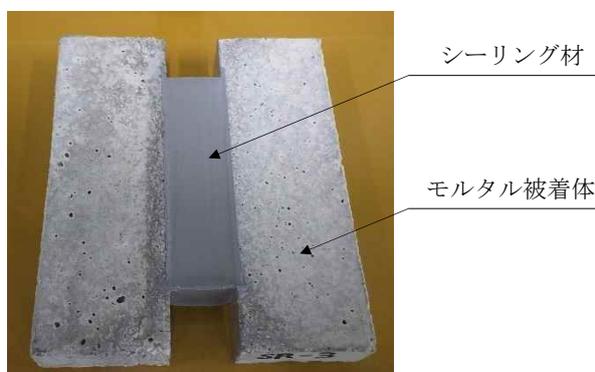
Fig. 2-3 引張接着性試験の供試体形状

引張接着性試験の供試体は、JIS A 1439 : 2016「建築用シーリング材の試験方法」の引張接着性試験を参考に、ISO 形モルタル被着体（幅 25 mm，長さ 75 mm，厚さ 12 mm）を使用して、幅 12 mm，長さ 50 mm，厚さ 12 mm の寸法でシーリング材を充填した。供試体の形状を **Fig. 2-3** に示す。シーリング材の充填に際し、各材料とも接着性を向上させるため、モルタル被着体の接着面をサンドペーパーで研掃し、それぞれの専用プライマーを塗布した。供試体数は、シーリング材の材齢と温度条件ごとにそれぞれ 3 体とした。

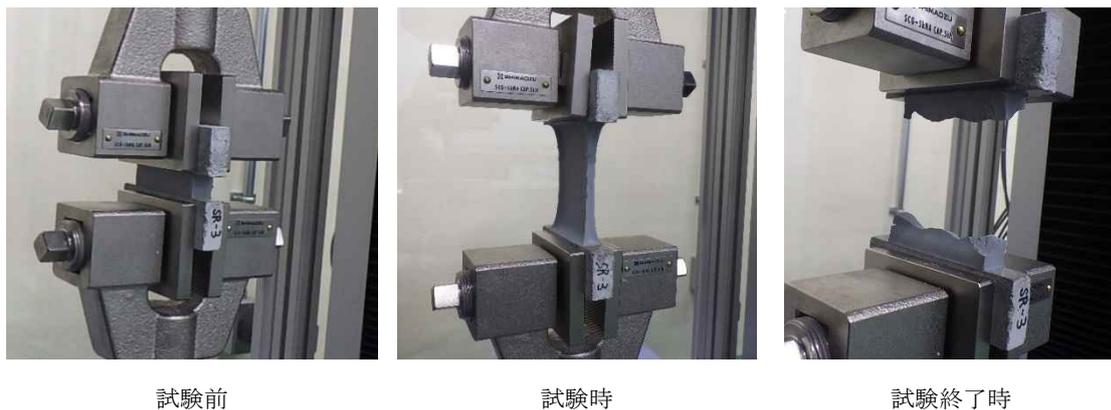
Fig. 2-4 引張接着性試験の試験状況

ここで、 $P_{50}$ ：目地間の伸び率が50%のときの荷重(N)、 $P_{\max}$ ：最大荷重(N)、 $A$ ：シーリング材の接着面積(600 mm<sup>2</sup>)、 $L_{\max}$ ：最大荷重時の目地間伸び(mm)、 $L$ ：試験前の目地幅(mm)である。引張接着性試験の試験状況を Fig. 2-4 に示す。

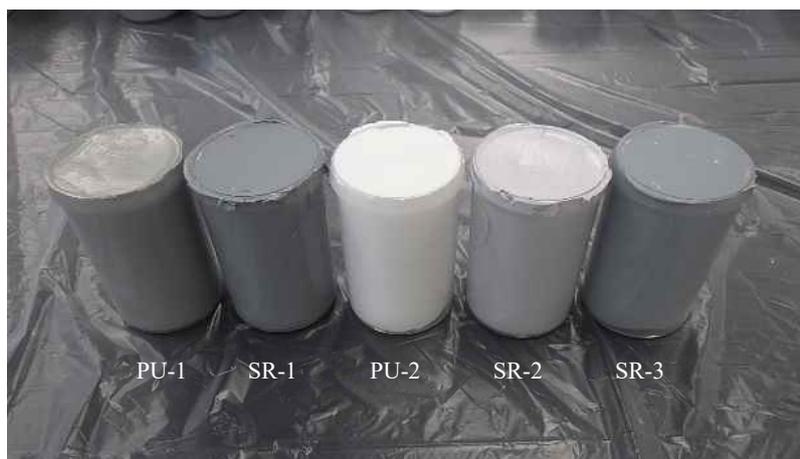
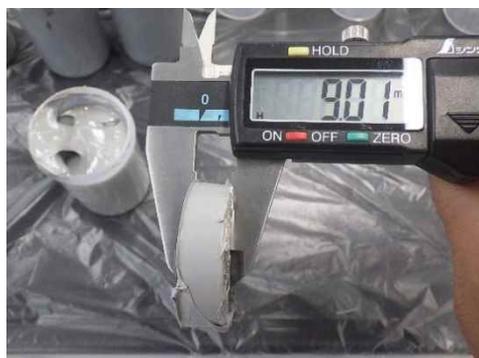
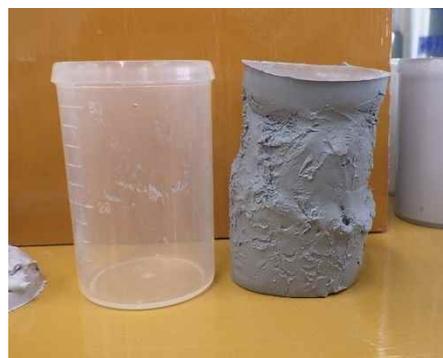
深部硬化確認供試体

硬化部計測（デジタルノギスによる計測）

抜き取れた供試体（見掛け硬化深さ 60 mm）

**Fig. 2-5** 深部硬化確認供試体と計測時の状況

試験方法は，各材齢経過後の供試体から見掛け硬化したシーリング材を取り出し，表面からの見掛け硬化深さを計測する方法で行った．深部硬化確認供試体と計測時の状況を **Fig. 2-5** に示す．ここで，見掛け硬化とは，シーリング材の硬化反応が進んで流動性が消失し，固形化している状態を示す．計測方法は，デジタルノギスを用いて直交する 2 方向の最大厚さを計測し，3 体の平均値を見掛け硬化深さとした．他方，シーリング材の硬化がポリカップ容器の底部まで到達し，容器から全て抜き取れる場合は，見掛け硬化深さを 60 mm とした．

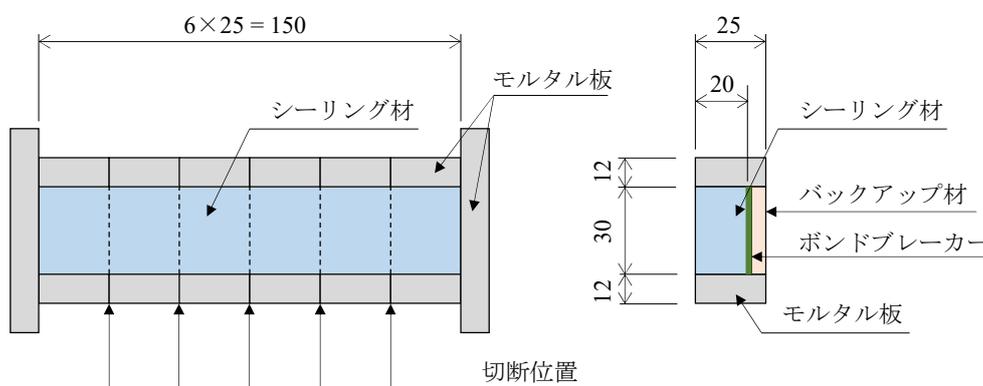
Fig. 2-6 内部硬化確認の供試体形状

内部硬化確認試験は、実際の目地寸法で内部硬化がどのように進行するかを把握するために行った。供試体はモルタル板で幅 30 mm、深さ 20 mm の寸法で枠組みを行い、シーリング材を充填したものを使用した。内部硬化確認の供試体形状と寸法を **Fig. 2-6** に示す。なお、供試体のシーリング材充填幅および深さは、耐水圧試験で使用する供試体の目地断面寸法と同一とした。シーリング材の充填に際し、モルタル板の接着面をサンドペーパーで研掃し、それぞれの専用プライマーを接着面に塗布した。供試体数は温度条件ごとにそれぞれ 1 体とした。

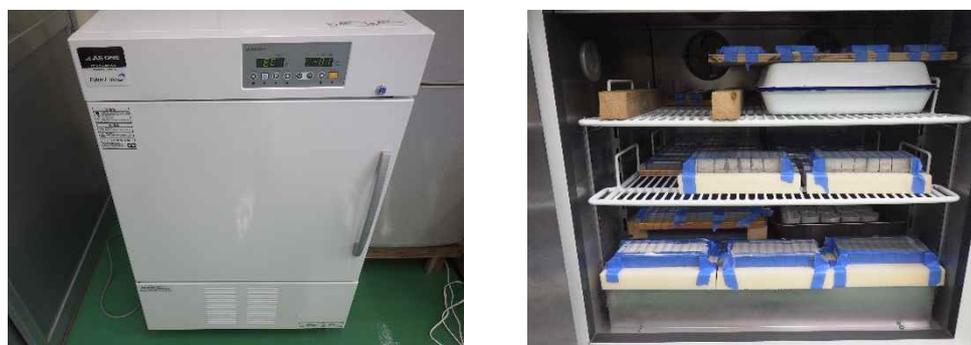
Fig. 2-7 恒温器 (アズワン, CHI-178) を用いた養生状況 (硬化確認試験体, 0 °C)

試験方法は、各材齢経過後に供試体充填部をカッターナイフで切断し、シーリング材切断面の硬化厚さを計測した。切断はモルタル板接続部に沿って行い、表層面の硬化厚さはデジタルノギスで計測した。内部まで硬化が進行し、未硬化部が確認されない場合は、硬化完了とした。なお、硬化確認試験に用いた供試体は、0 °C の恒温器内 (**Fig. 2-7**) および 23 °C の室内で、1 日、3 日、7 日、14 日、28 日の材齢まで養生を行い、各材齢で試験を行った。

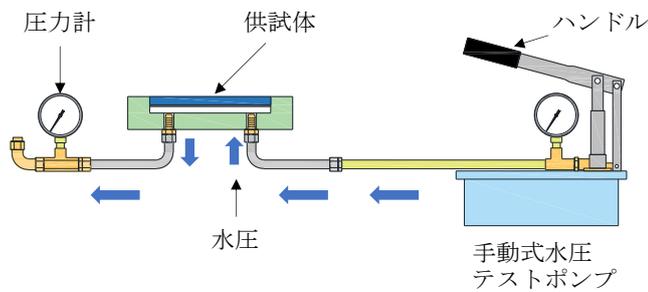
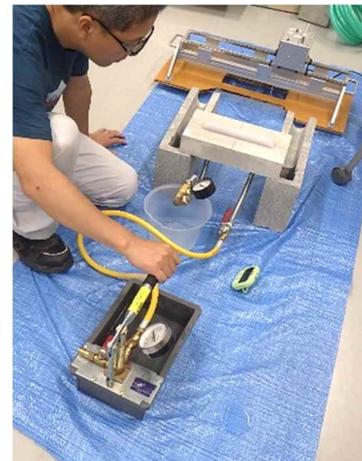
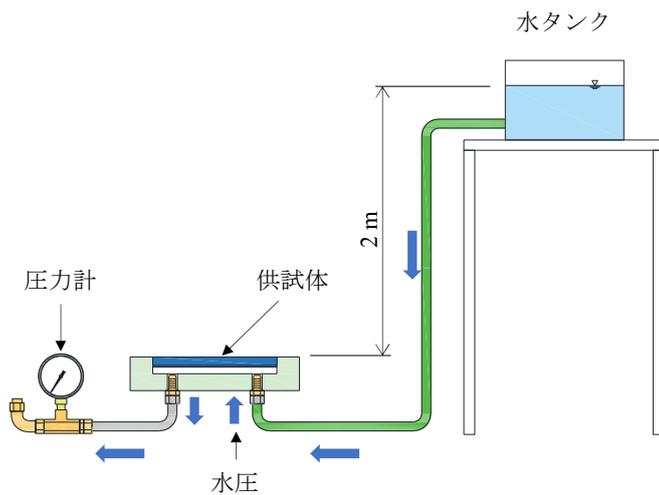
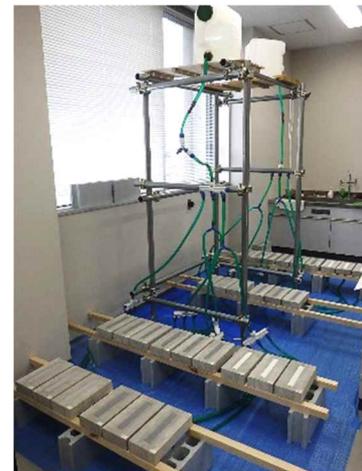
概略図（短期条件）

試験時（短期条件）

概略図（長期条件）

試験時（長期条件）

Fig. 2-10 耐水圧試験の概略図と試験時の状況

期条件は、供試体表面からの水面高さが2 m（水圧 0.02 MPa）となる位置に供試体を設置して、3 日および7 日間水圧を与える試験方法で行った。耐水圧試験の概略図と試験時の状況を Fig. 2-10 に示す。各条件の試験は、シーリング材打設後、3 日および7 日の材齢経過後に行った。なお、2 条件の共通水圧である 0.02 MPa は、比較的規模の大きな水路の壁高が 2 m 程度あると想定して設定した。短期条件の水圧 0.1 MPa は、開水路補修・補強マニュアルの目地充填工法の止水性試験方法（案）における評価水圧であるため、短期条件のみに適用した。

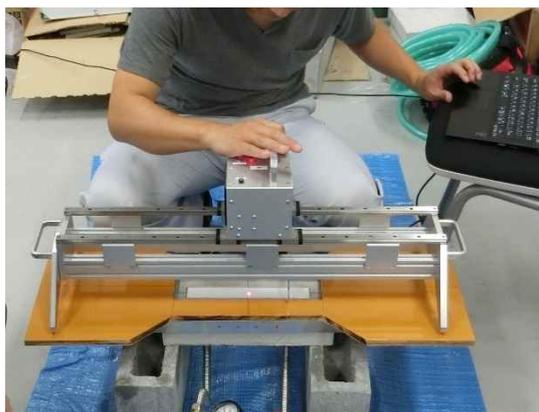
Fig. 2-11 膨れ高さの計測状況

試験後の変状確認は、水圧を与えた状態で漏水の有無を目視で確認するとともに、レーザー式凹凸測定器を用いて充填部長辺方向の高さを計測した。膨れ高さの計測状況を Fig. 2-11 に、膨れ高さ測定図を Fig. 2-12 に示す。ここで、レーザー式凹凸測定器の測定精度は、1 mm/1 測点である。測点数は、供試体作製時に充填端部が盛り上がる箇所が存在したため、両端部から 5 mm 控除した 210 mm の長さ、211 点とした。測定は 1 体当たり 3 回行い、1 測点の値は 3 回の平均値とした。なお、各測点の高さは試験前に計測した初期値からの差分によって求めた。各測点の高さを求めた後、1 体当りの平均値と最大値を算出した。各シーリング材の膨れ高さは、3 体の平均値を平均膨れ高さ、3 体の最大値を最大膨れ高さとした。試験終了後は水を抜いて減圧し、試験終了 1 週間後に膨れ後の復元性を確認するため、膨れ高さを計測した。

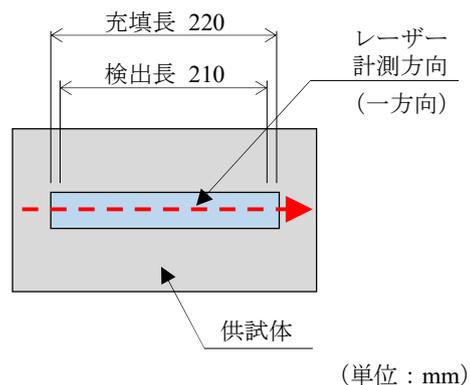
Fig. 2-12 膨れ高さ測定図

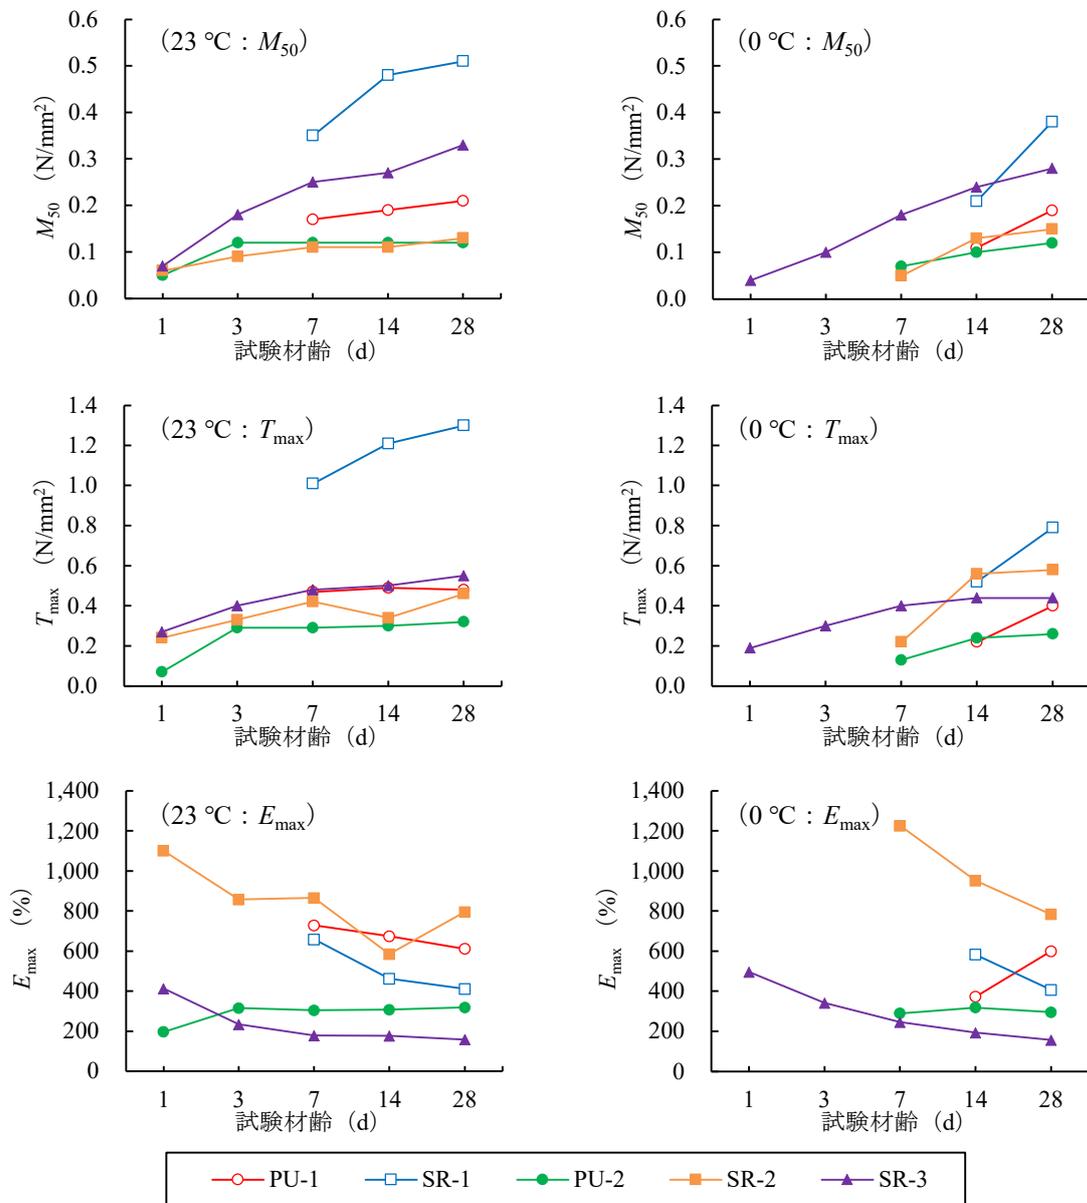
**Fig. 2-13** 引張接着性試験結果

引張接着性試験の結果を **Fig. 2-13** に示す. 型枠から外した段階で供試体内部にペースト状の未硬化部が確認されたため, 23 °Cでは1成分形のPU-1とSR-1が材齢3日まで, 0 °Cでは材齢7日まで試験不可とした. 2成分形のPU-2とSR-2は, 0 °Cの材齢3日まで型枠にシーリング材が粘着し, 充填断面が大きく変形したため, 試験不可とした. 0 °C供試体の未

硬化状況を Fig. 2-14 に示す.  $M_{50}$  および  $T_{max}$  は, 材齢に伴い各シーリング材の強度が上昇する傾向を示したが, 0 °Cでは 23 °Cよりも低い値であった. PU-2 と SR-2 は,  $M_{50}$  が 0.2 N/mm<sup>2</sup> 未満の材料であるため, 23 °Cおよび 0 °Cともに 0.2 N/mm<sup>2</sup> 以上に達していなかった.  $M_{50}$  が 0.1 N/mm<sup>2</sup> 以上となった材齢は, 23 °Cで PU-1, SR-1, SR-2 が 7 日, PU-2 が 3 日であったのに対し, 0 °Cで PU-1, SR-1, SR-2, PU-2 は 14 日であった.  $M_{50}$  が 0.2 N/mm<sup>2</sup> 以上となった材齢は, SR-1 が 23 °Cで 7 日, 0 °Cで 14 日であった. PU-1 は 23 °Cで 28 日であったが, 0 °Cでは 28 日経過しても 0.2 N/mm<sup>2</sup> に達していなかった. SR-3 については, 0.2 N/mm<sup>2</sup> 以上となった材齢は, 23 °Cで 7 日, 0 °Cで 14 日であった. このため, 各シーリング材は低温になると強度発現性は低下し, 23 °Cと 0 °Cを比較すると 0 °Cの方が 1~2 週間程度, 強度発現が遅延することが分かった. 本試験に使用した材料の中では SR-2 が最も伸び率が大きい結果であった. 試験後の破断形態は材料によって異なり, SR-3 を除く 4 材料は薄層および接着面での破壊が多数を占め, ばらついた試験結果であった. SR-2 は, 14 日以降, 0 °Cの方が 23 °Cよりも  $M_{50}$  および  $T_{max}$  が高くなる傾向を示した. 一方, SR-3 については全ての材齢および温度条件で凝集破壊となり, 安定した接着性を示した. なお, PU-1 の 0 °C, 材齢 14 日での最大伸び率は 373%であり, 材齢 28 日の 600%よりも低い値であった. これは, 他の材料では, 材齢の経過に伴って強度増加があり, 材料が硬くなることで伸びが低下する傾向を示したが, 硬化が遅い PU-1 は, 材齢 14 日では供試体内部に未硬化部が存在していたため, 低荷重で供試体が破断し, 伸びが小さくなったと考えられる.

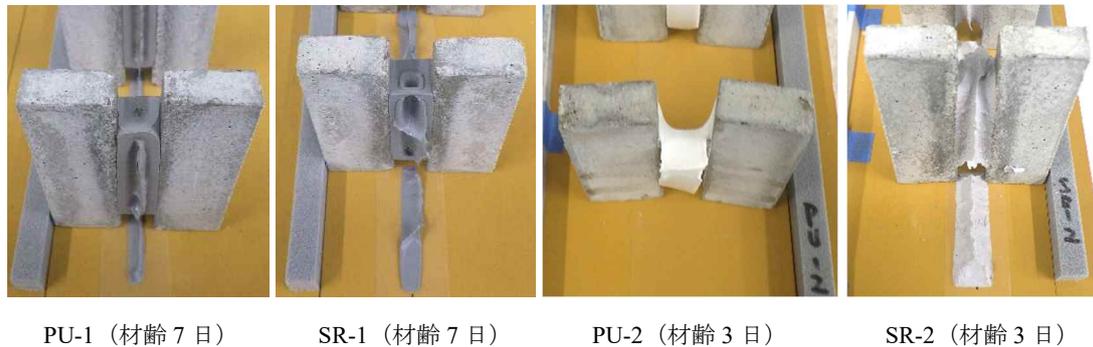
Fig. 2-14 供試体の未硬化状況 (0 °C)

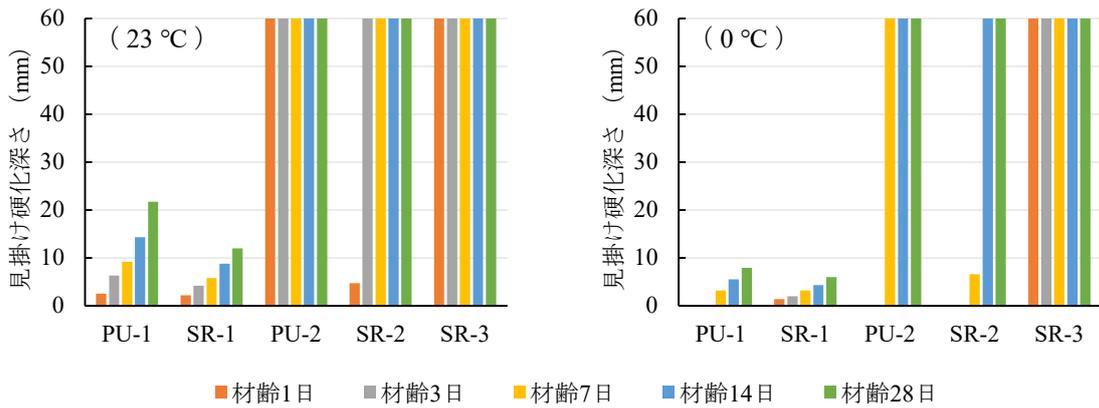
Fig. 2-15 深部硬化確認試験結果

深部硬化確認試験の結果を Fig. 2-15 に示す。0 °C の PU-1, PU-2, SR-2 は、材齢 3 日まで未硬化状態であったため、深部硬化の計測が不可能であった。23 °C での見掛け硬化深さは、材齢 28 日で PU-1 は 21.7 mm, SR-1 は 12.0 mm と深部硬化が遅い結果であった。0 °C では、両材料とも材齢 28 日で 10 mm 以下となり、23 °C と比較すると、PU-1 は材齢 28 日で 64%, SR-1 は 50% の硬化速度であった。ポリカップ容器から抜き取れるほど底部まで硬化した材料は、PU-2, SR-2, SR-3 であり、23 °C では PU-2 が材齢 1 日, SR-2 が材齢 3 日で底部まで硬化した。0 °C では、PU-2 が材齢 7 日, SR-2 は材齢 14 日で底部まで硬化した。SR-3 は 23 °C および 0 °C とともに材齢 1 日で底部まで硬化しており、温度による硬化速度の違いはなかった。試験後の 23 °C, 材齢 7 日の PU-1 と 0 °C, 材齢 1 日の SR-3 を Fig. 2-16 に示す。

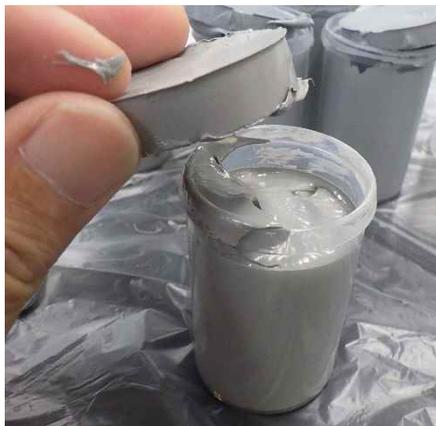
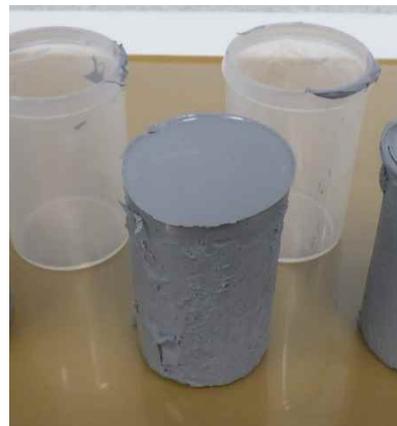
PU-1 (23 °C, 材齢 7 日)

SR-3 (0 °C, 材齢 1 日)

Fig. 2-16 試験終了後の供試体

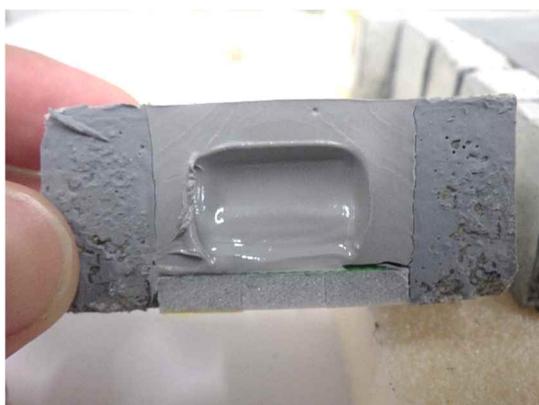
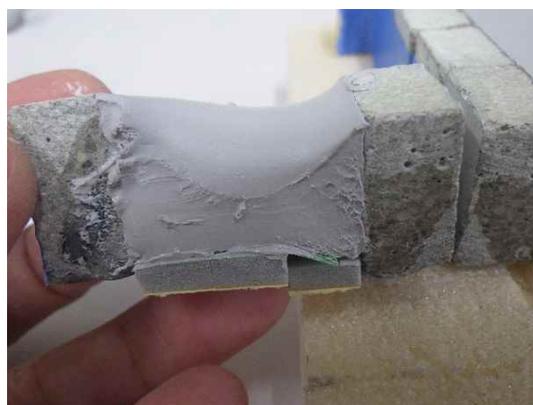
PU-1 (23 °C, 材齢 3 日)

SR-2 (0 °C, 材齢 3 日)

**Fig. 2-17** 内部硬化状況

内部硬化確認試験の結果を **Table 2-2** に示す。内部硬化の状態は、深部硬化確認試験同様に SR-3 が最も早く、23 °C および 0 °C とともに材齢 1 日から内部全体が硬化していた。PU-2 と SR-2 は、0 °C の材齢 3 日および材齢 7 日で切断は可能であったが、内部全体がまだ柔らかい粘土状であり、半硬化の状態であった。0 °C での PU-1 と SR-1 は、材齢 28 日を経過しても内部に未硬化部が存在する状態であった。全てのシーリング材で内部が完全に硬化したのは、23 °C の材齢 28 日である。23 °C、材齢 3 日の PU-1 と 0 °C、材齢 3 日の SR-2 の内部硬化状況を **Fig. 2-17** に示す。ここで、1 成分形の硬化形態は、湿気硬化のため表層面から硬化が進行すると想定していたが、モルタル板との接着側面からも硬化が進行していることが分かった。また、内部側面の硬化厚さは、表層の硬化厚さと同程度であった。

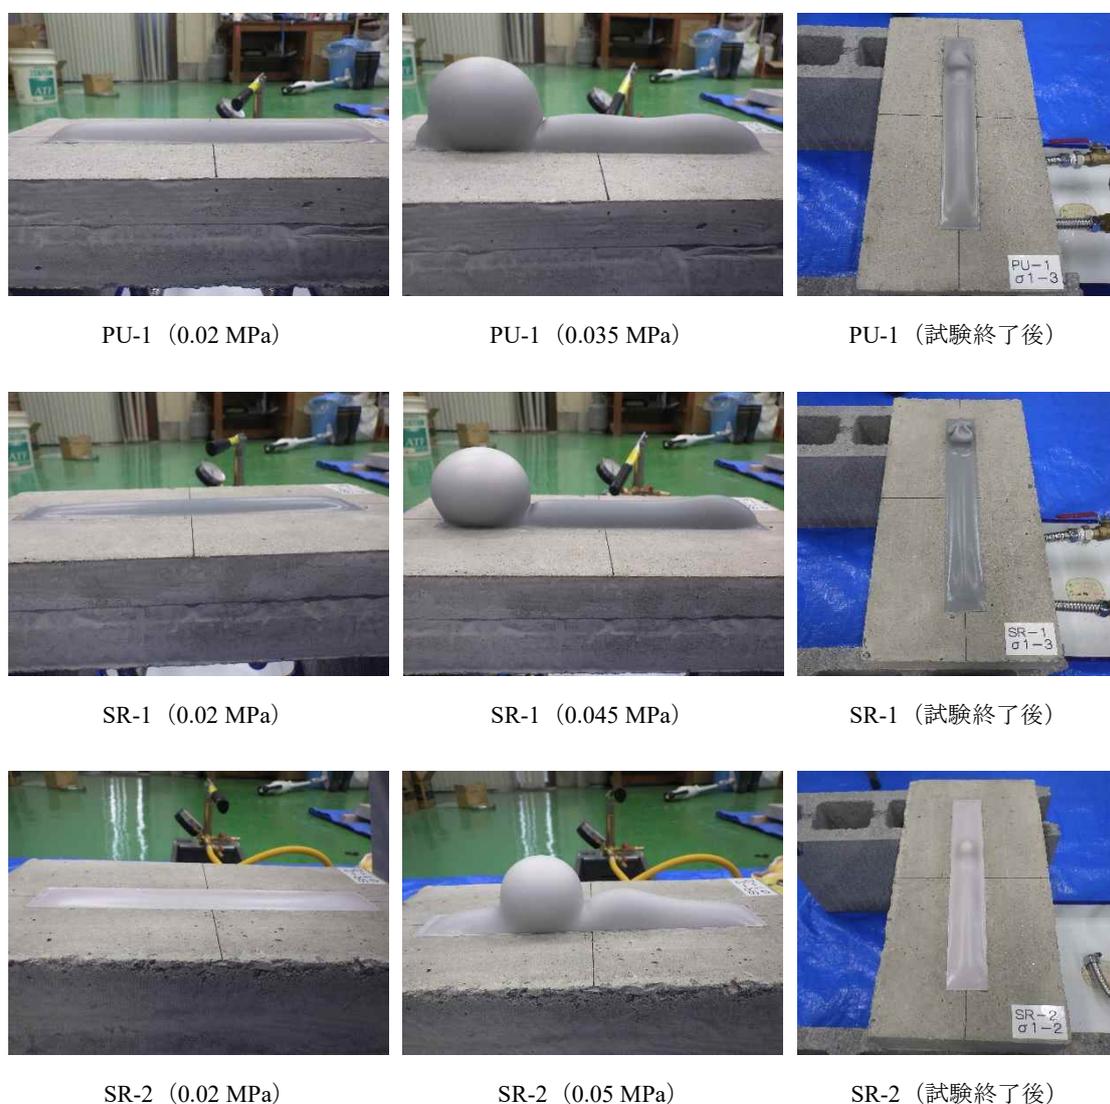
Fig. 2-18 シーリング材の膨れ (材齢 1 日)

了後減圧しても風船状に膨れた部位が凸状に残る結果であった。PU-1, SR-1, SR-2 の材齢 1 日の膨れ経過写真を Fig. 2-18 に示す。PU-2 は風船状の膨れは発生しなかったが、2 体が最大圧力保持 2 分程度で、接着面付近から小さな穴が開き破断漏水した。このため、PU-2 の平均および最大値は 1 体の計測値である。PU-2, 材齢 1 日の破断状況を Fig. 2-19 に示す。SR-3 については、0.02 MPa で平均 1.8 mm, 最大圧力が 0.09 MPa で平均 19.1 mm であったが、破断や風船状の膨れが発生することがなく、他のシーリング材よりも膨れが小さい結果であった。材齢 3 日の供試体では、PU-1 の 0.1 MPa で圧力保持直後に風船状の膨れが発生し、1 体で破裂が生じた。このため、残り 2 つの供試体は風船状の膨れが生じた段階で膨れ

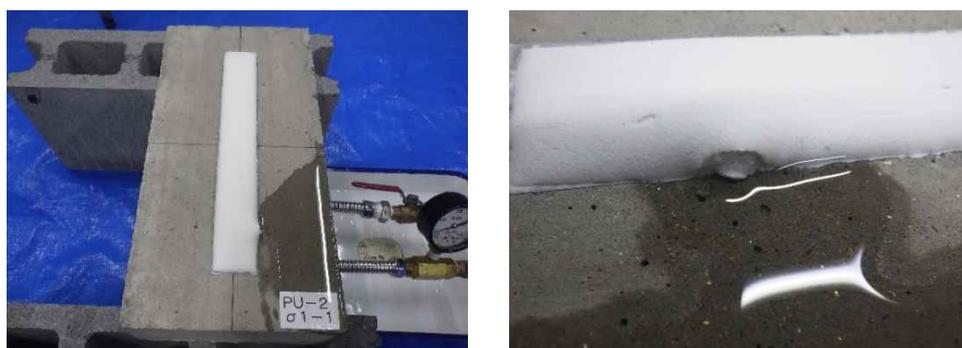
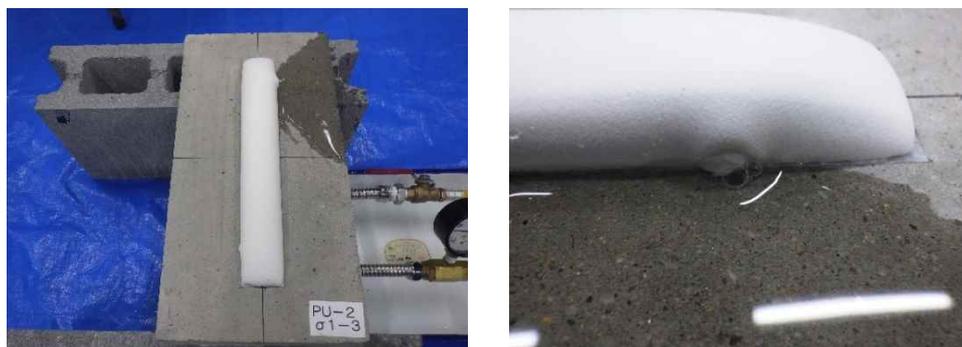
PU-2 供試体 (No.1)

PU-2 供試体 (No.3)

Fig. 2-19 シーリング材の破断 (PU-2, 材齢 1 日)

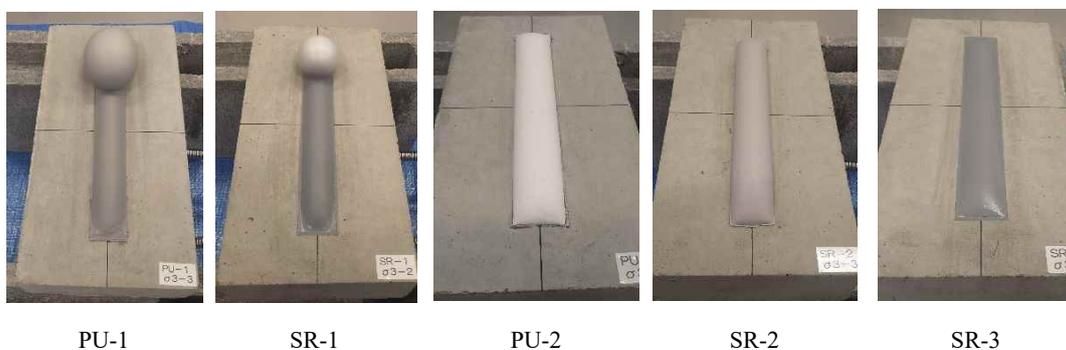
PU-1

Fig. 2-20 試験後のシーリング材の膨れ (材齢 3 日, 0.1 MPa)

を計測した。Table 2-3 の PU-1, 0.1 MPa は 2 体での計測値を示している。SR-1 についても圧力保持 2 分程度で風船状の膨れが発生したため、その段階で膨れを計測した。材齢 3 日, 0.1 MPa 試験後のシーリング材の膨れを Fig. 2-20 に示す。材齢 7 日の供試体では, PU-2 と SR-2 の 0.1 MPa で他のシーリング材よりも膨れが大きくなった。これは PU-2 と SR-2 の  $M_{50}$  が  $0.1 \text{ N/mm}^2$  程度の低モジュラス材料であるため、膨れが大きくなったと考えられる。

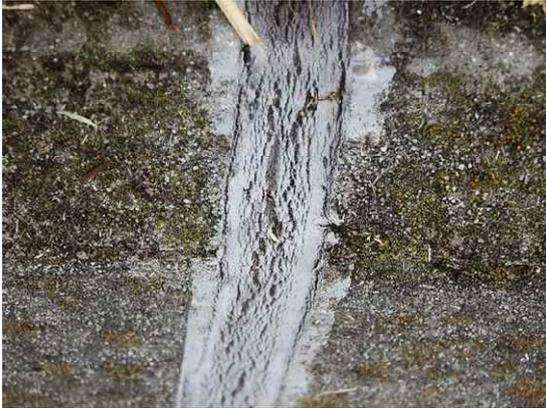
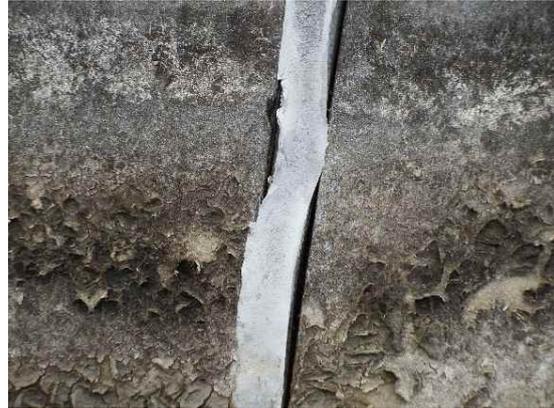
シーリング材のひび割れ

シーリング材の剥離

Fig. 3-1 シーリング材のひび割れと剥離

建築用シーリング材では，目地の大きな動きに追従させることを目的として， $M_{50}$  が  $0.2 \text{ N/mm}^2$  以下の低モジュラス品が一般的に使用されている．しかし，シーリング材の中には水没状態で吸水膨張するものや背面からの圧力で膨れるものがあることから，開水路補修・補強マニュアルでは，形状安定性に優れた  $M_{50}$  が  $0.2 \text{ N/mm}^2$  以上の中モジュラス以上のシーリング材を用いるとされている．また，要求性能では形状安定性の他に，伸縮追従性，耐候性，標準・水中・低温条件での接着性，長期の水没状態を想定した耐水性（吸水性）の性能照査項目が規定されている．しかし，シーリング材の中には，これらの性能照査項目で品質が確認されていても，施工後数年でひび割れや剥離などの変状が発生する場合がある．シーリング材のひび割れと剥離の例を **Fig. 3-1** に示す．水路に用いられるシーリング材の使用環境は，最低でも灌漑期の約半年間は水没状態となるため，シーリング材の性能は水中環境下でも長期的に維持されることが求められる．特にシーリング材の接着力が低下すると剥

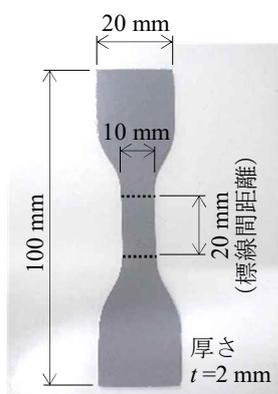
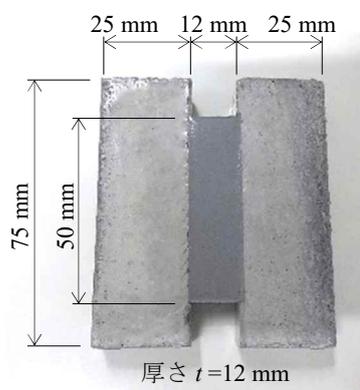
(b) 耐水・引張供試体

(c) 引張接着供試体

Fig. 3-2 供試体の形状

耐水性試験の供試体は、開水路補修・補強マニュアルで規定されているダンベル状2号形（以下、「ダンベル供試体」という）で作製した（**Fig. 3-2 (b)**）。作製に用いた型枠は、2mm厚の平板を幅170mm、長さ250mmの長方形に組み上げたものを使用した。各シーリング材の充填は、幅広のヘラを2mm厚の平板に押し付けて平滑に均して充填した。充填したシーリング材は3日後に型枠から取り外し、専用の形状刃を用いて押し抜いて供試体を作製した。供試体は、各シーリング材の材齢と水中浸漬条件ごとに3体ずつ作製した。ここで、ダンベル供試体は厚さ2mmと薄い形状であるため、保有する水中質量計測器の皿上でたわみ、水槽内面に接触するため、水中下での質量計測ができなかった。このため、体積変化の確認用の直方体供試体を幅12mm、長さ50mm、厚さ5mmの寸法で作製した（**Fig. 3-2 (a)**）。直方体供試体の作製では、長さ1,000mm、厚さ5mmの角材2本を12mmの間隔で平行に設置した型枠を使用した。各シーリング材の充填後、3日後に型枠から取り外し、カッター

引張試験の供試体は、シーリング材自体の引張特性を確認するため、JIS K 6251 : 2017「加硫ゴム及び熱可塑性ゴム-引張特性の求め方」のダンベル状試験片より、ダンベル状 2 号形とした (Fig. 3-2 (b))。ここで、供試体の形状は、開水路補修・補強マニュアルの耐水性試験で用いられる供試体がダンベル状 2 号形であるため、同形状を参考に選定した。なお、本試験の供試体は、上述の耐水性試験用ダンベル供試体を兼用した。

引張接着性試験の供試体は、JIS A 1439 : 2016「建築用シーリング材の試験方法」の引張接着性試験を参考に、ISO 形モルタル被着体 (幅 25 mm, 長さ 75 mm, 厚さ 12 mm) を用いて幅 12 mm, 長さ 50 mm, 厚さ 12 mm の寸法でシーリング材を充填して作製した (Fig. 3-2 (c))。シーリング材の充填前にモルタル被着体の接着面をワイヤーブラシで研掃を行い、各シーリング材の専用プライマーを塗り残し防止のため 2 回塗布した。その後、モルタル被着体 2 枚を幅 12 mm, 厚さ 12 mm のスペーサーを用いて固定し、シーリング材を充填して供試体を作製した。スペーサーの取り外しは、各材齢の水中浸漬前に行った。供試体は、各シーリング材の材齢と水中浸漬条件ごとに 3 体ずつ作製した。

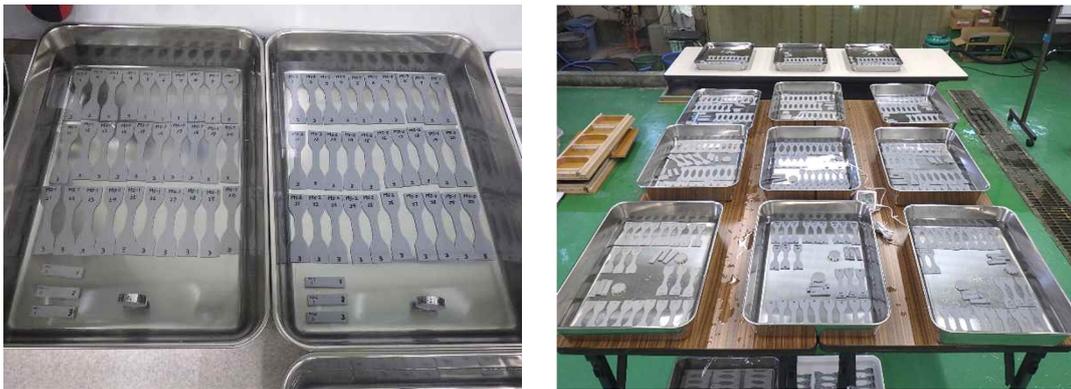
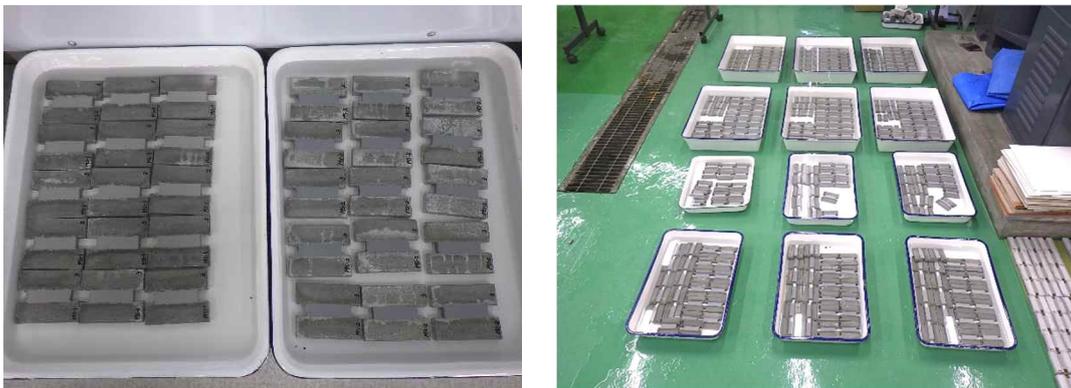
耐水・引張供試体

引張接着供試体

**Fig. 3-3** 供試体の水中浸漬状況

いずれの試験においても、供試体は室内気中で3、7、14、28日間の材齢まで硬化養生を行った後に、耐水性試験、引張試験、引張接着性試験を行い、水中浸漬前の初期値とした。次に、各材齢経過後に耐水性試験、引張試験、引張接着性試験の供試体を水張りしたバット内に完全に水没した状態で静置し、3、7、14、28、56、91、182、364日後に水から引き上げて各試験を行った。供試体の水中浸漬状況を **Fig. 3-3** に示す。水中浸漬には水道水を用い、バット内の水の温度は  $20 \pm 5$  °C の範囲で室温に応じて変化している。また、バット内の水は、一定の水位になるように都度注ぎ足しを行った。なお、水上げ後から試験完了までの時間は、耐水性試験については10分以内、引張試験および引張接着性試験については1時間以内とした。

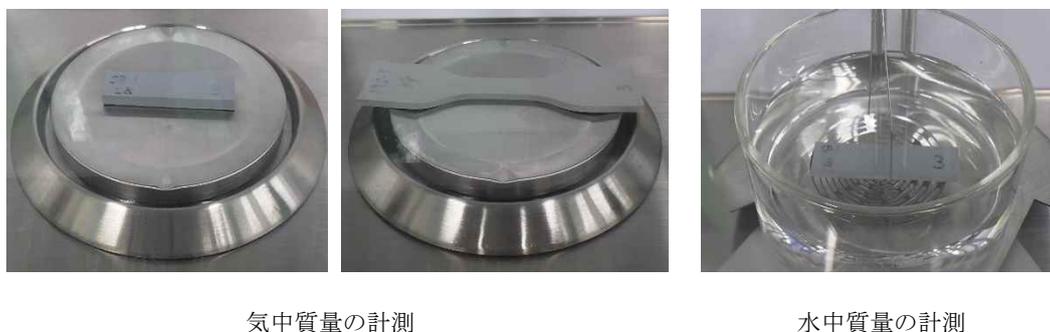
**Fig. 3-4** 耐水性試験における質量計測状況

ここで， $\Delta m$ ：吸水率（%）， $\Delta V$ ：体積変化率（%）， $m_1$ ：空气中で計測した水中浸漬前の供試体質量（g）， $m_2$ ：空气中で計測した水中浸漬後の供試体質量（g）， $m_3$ ：水中で計測した水中浸漬前の供試体質量（g）， $m_4$ ：水中で計測した水中浸漬後の供試体質量（g）である．試験の計測値は供試体 3 体の平均値で算出した．耐水性試験における質量計測状況を **Fig. 3-4** に示す．

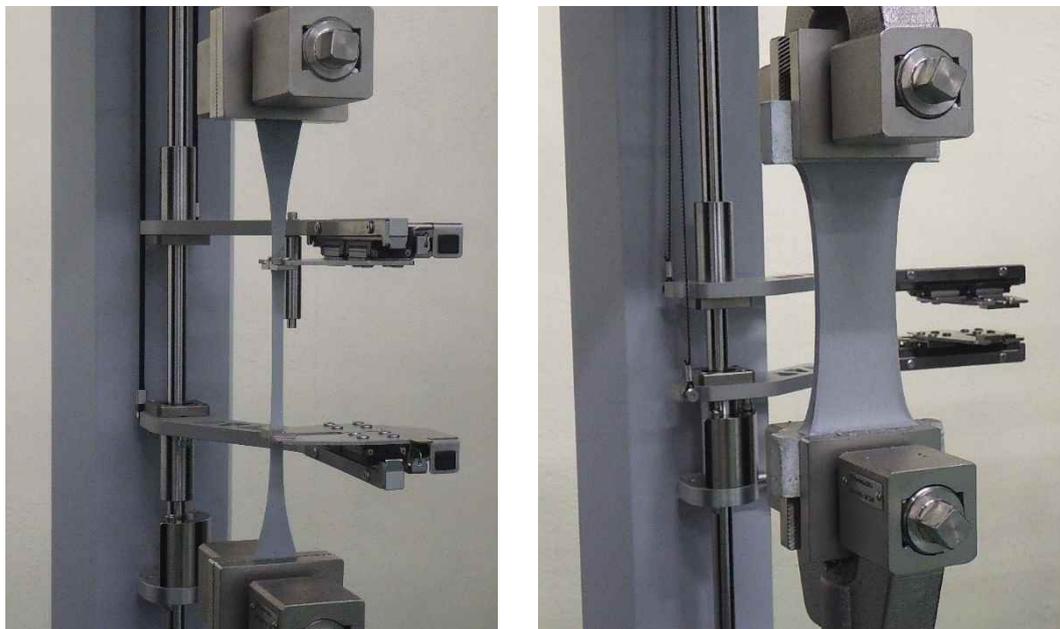
**Fig. 3-5** 試験時の状況

ここで、 $P_{50}$ ：目地間の伸び率が50%のときの荷重 (N)、 $P_{\max}$ ：最大荷重 (N)、 $A_2$ ：シーリング材の接着面積 (600 mm<sup>2</sup>)、 $L_{\max 2}$ ：最大荷重時の目地間伸び (mm)、 $L_{s2}$ ：試験前の目地幅 (mm) である。試験の計測値は供試体3体の平均値で算出した。また、 $E_{\max}$  が50%以下となり、 $M_{50}$  の算出ができない場合は、 $T_{\max}$  の計測値を  $M_{50}$  に用いた。引張試験と引張接着性試験の状況を **Fig. 3-5** に示す。なお、引張試験と引張接着性試験は、精密万能試験機（島津製作所、オートグラフ AG-X plus）を用いて行った。

引張試験

引張接着性試験

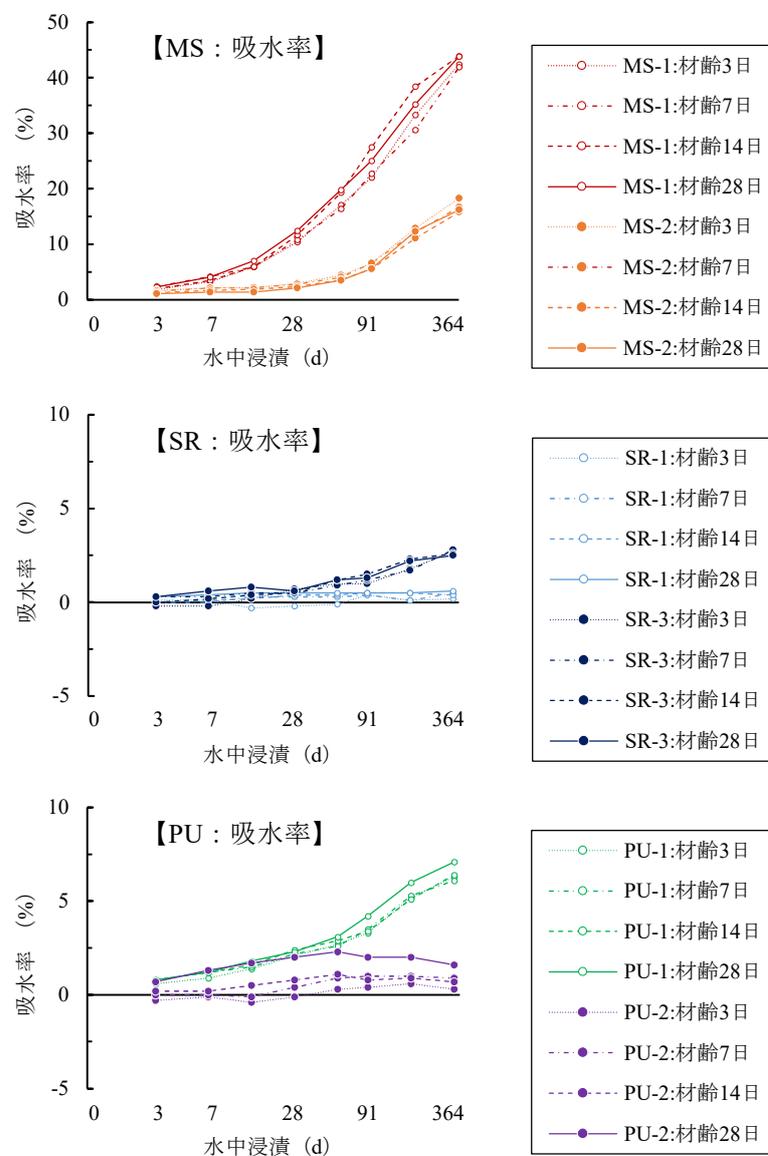
Fig. 3-6 ダンベル供試体の耐水性試験結果

Fig. 3-6 にダンベル供試体における耐水性試験の結果を、Fig. 3-7 に直方体供試体における耐水性試験の結果を示す。なお、Fig. 3-7 に示した材齢3日のSR-1, SR-3, PU-1, PU-2は初期値計測時から硬化反応によって質量が減少したため、吸水率と体積変化率がマイナス側で推移した。水中浸漬後の各シーリング材は時間経過によって吸水率と体積変化率が大きくなり、ほとんどのシーリング材で養生材齢日数が長いほど吸水率と体積変化率が大き

くなる傾向が見られた。また、吸水率は供試体形状の違いで異なり、各シーリング材ともダンベル供試体で計測した吸水率の方が大きくなった。種類別では、変成シリコーン系 (MS) の吸水率と体積変化率が最も大きく、次いでポリウレタン系 (PU)、シリコーン系 (SR) の順であった。MS-1 のダンベル供試体では、各材齢とも水中浸漬 28 日で吸水率が 10%以上となり、開水路補修・補強マニュアルの規定値を上回る結果であった。さらに、364 日経過後の吸水率は 40%以上となり、供試体の形状は全体が大きく膨らみ、長さが 10 mm 以上伸長した。Fig. 3-8 に 364 日経過後の MS-1 の長さ変化を示す。また、直方体供試体では水中

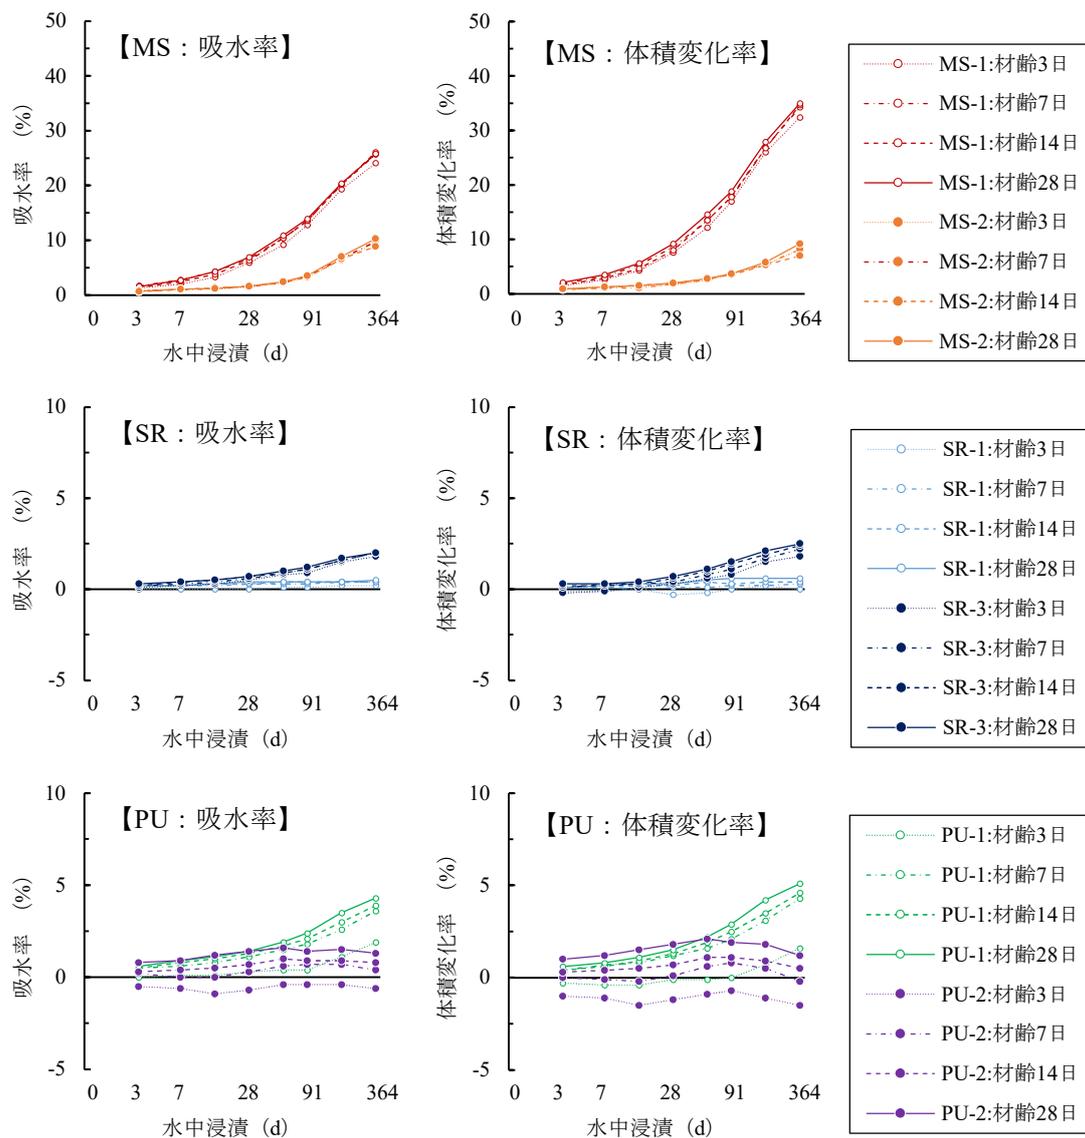
Fig. 3-7 直方体供試体の耐水性試験結果

浸漬 364 日で吸水率は 20%以上，体積変化率は 30%以上となった．MS-2 のダンベル供試体では，吸水率は各材齢とも 182 日経過後に 10%を上回った．さらに，364 日経過後は 15%以上となり，供試体の形状は長さが 5 mm 以上伸長した．直方体供試体では水中浸漬 364 日で吸水率は 9%以上，体積変化率は 7%以上となった．SR-1，SR-3，PU-2 は吸水率が小さく，ダンベル供試体では各材齢とも SR-1 は 1.0%以下，SR-3 は 3.0%以下，PU-2 は 2.0%以下であった．直方体供試体での吸水率および体積変化率は，いずれも SR-1 は 1.0%以下，SR-3 は 2.5%以下，PU-2 は 2.5%以下であった．PU-1 は，SR-1，SR-3，PU-2 よりも吸水率が大きく，水中浸漬 364 日でダンベル供試体は 7.5%程度に，直方体供試体の吸水率と体積変化率は 5.0%程度となった．

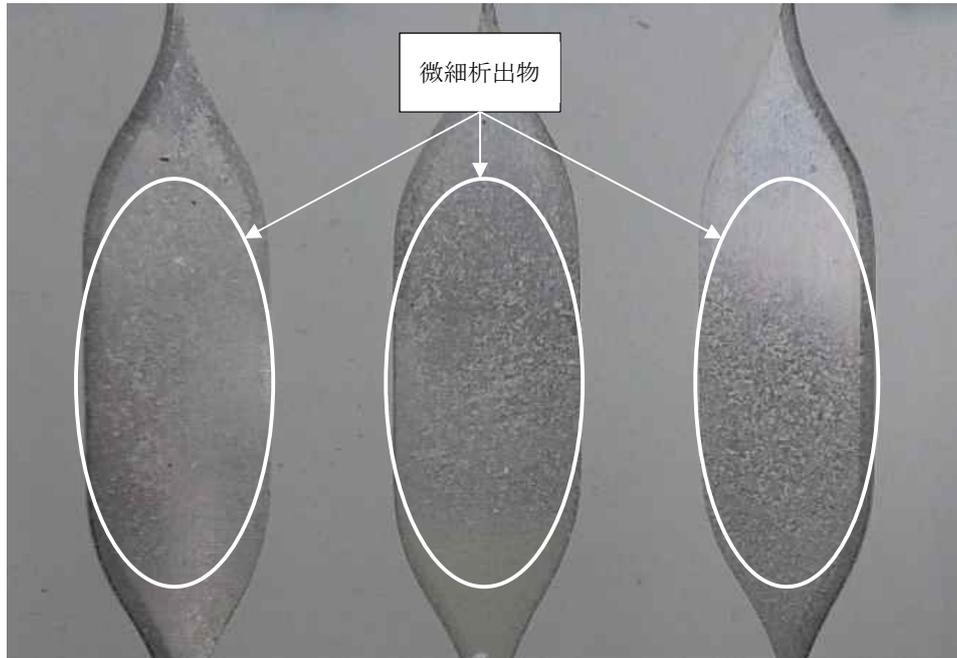
**Fig. 3-9** 水中の微細な析出物 (PU-2)

一方，PU-2 の吸水率は，水中浸漬 56 日までは各供試体とも増加したが，91 日経過後からわずかではあるが徐々に低下し，体積変化率も同様に低下した．これは，PU-2 を静置したバット内の水が，時間経過によって白色に濁り，Fig. 3-9 に示す微細な白い析出物が多数確認されたことから，材料内の成分が加水分解していると思われ，吸水量より成分の分解量が大きいため質量が減少したと考えられる．同様に水の変色はMS-1 と PU-1 にも確認され，茶褐色に変色していた．また，MS-2 と PU-1 は透明なゲル状成分が供試体全体に付着して
