博 士 論 文

農業用水路用補修材の耐久性評価に関する研究

2022年3月

石川県立大学大学院

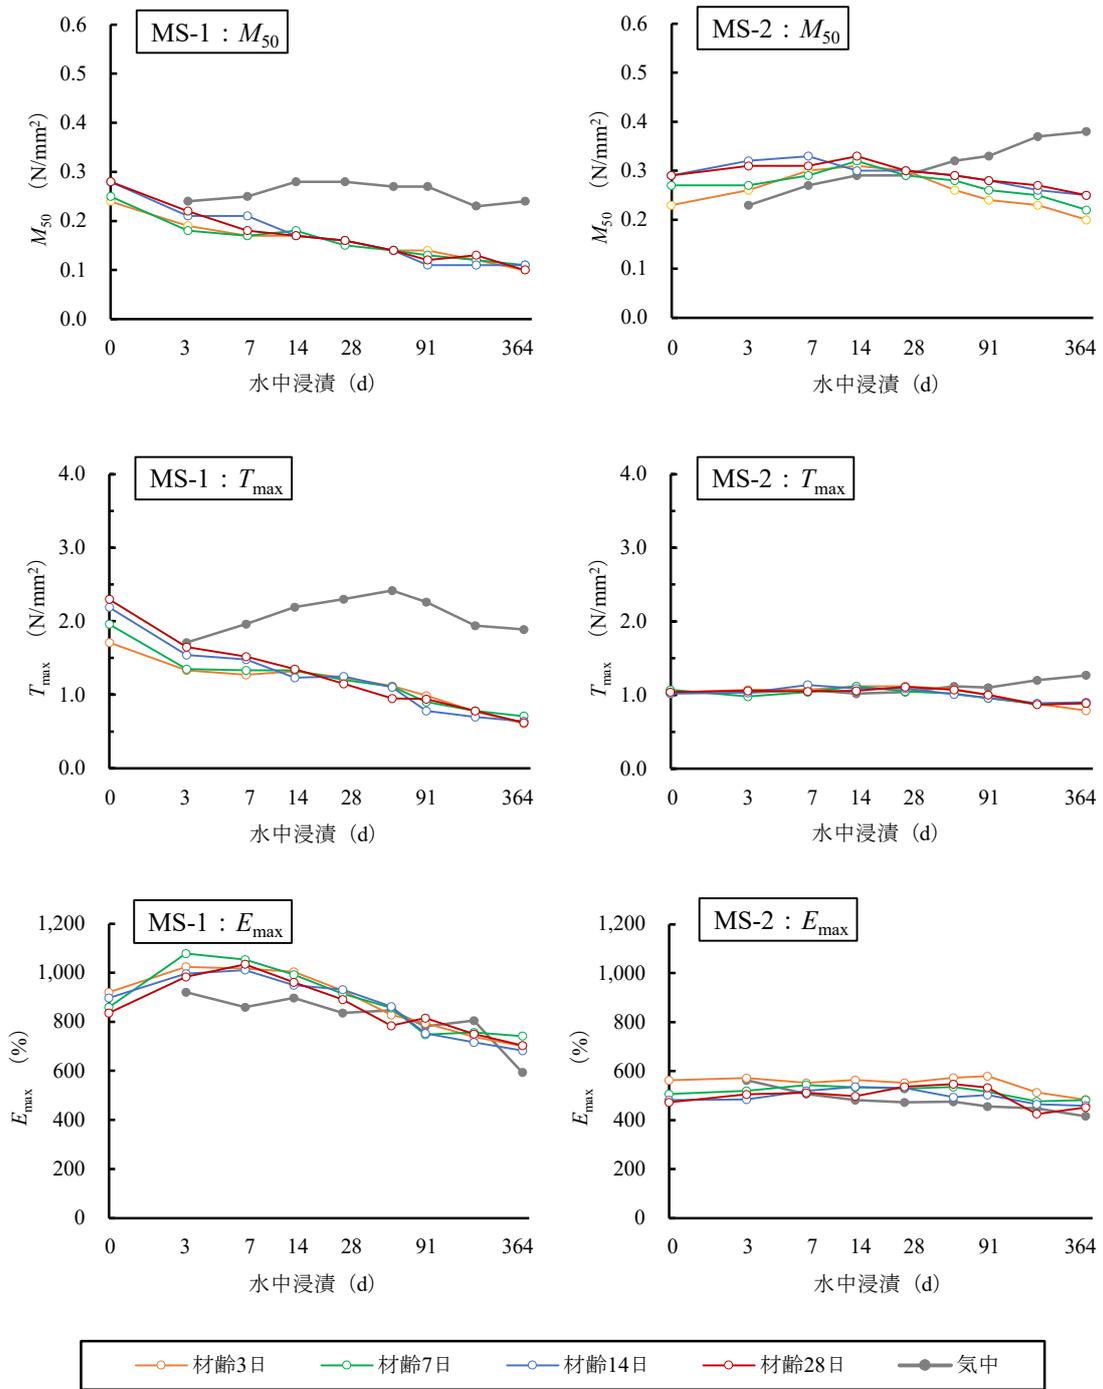
Fig. 3-10 変成シリコン系シーリング材 (MS) の引張試験結果

Fig. 3-10 に変成シリコン系 (MS), Fig. 3-11 にシリコン系 (SR), Fig. 3-12 にポリウレタン系 (PU) の引張試験の結果を示す. 各グラフ横軸の水中浸漬 0 日は, 水中浸漬前の

試験値を、凡例の「気中」は気中条件で、3, 7, 14, 28, 56, 91, 182, 364 日の養生を行った供試体で、各材齢経過後に引張試験を行った試験値を示す。各シーリング材とも、養生材齢日数が短い供試体は、水中浸漬後の  $M_{50}$  と  $T_{max}$  は小さくなり、 $E_{max}$  は大きくなる傾向を示した。MS-1 と PU-2 は、水中浸漬後から  $M_{50}$  と  $T_{max}$  が徐々に低下した。特に、MS-1 の低下は大きく、各材齢とも  $M_{50}$  は水中浸漬 14 日で  $0.2 \text{ N/mm}^2$  以下となり、364 日経過後は  $0.1 \text{ N/mm}^2$  程度まで低下した。また、 $T_{max}$  も大きく低下し、水中浸漬前に  $2.0 \text{ N/mm}^2$  程度あった引張強さが、364 日経過後には  $0.6 \text{ N/mm}^2$  程度まで低下した。PU-2 は、 $T_{max}$  の低下が大きく、水中浸漬前に  $3.0 \text{ N/mm}^2$  程度あったが、364 日経過後に  $1.8 \text{ N/mm}^2$  程度まで低下した。MS-2 の  $M_{50}$  と  $T_{max}$  は、水中浸漬 28 日まで横這いに推移したが、56 日以降から徐々に低下した。SR-3 は水中浸漬後も  $M_{50}$  が増加したが、 $T_{max}$  は水中浸漬の初期段階で低下した。しかし、その後の  $T_{max}$  は横這いに推移する結果となり、変化が少ない結果であった。Table 3-2 に引張試験における材齢 28 日供試体の水中浸漬 364 日後の引張特性の低下率を示す。なお、低下率は、水中浸漬後の試験値から水中浸漬前の初期値を差し引きして得られた値を初期値で除して算出した。

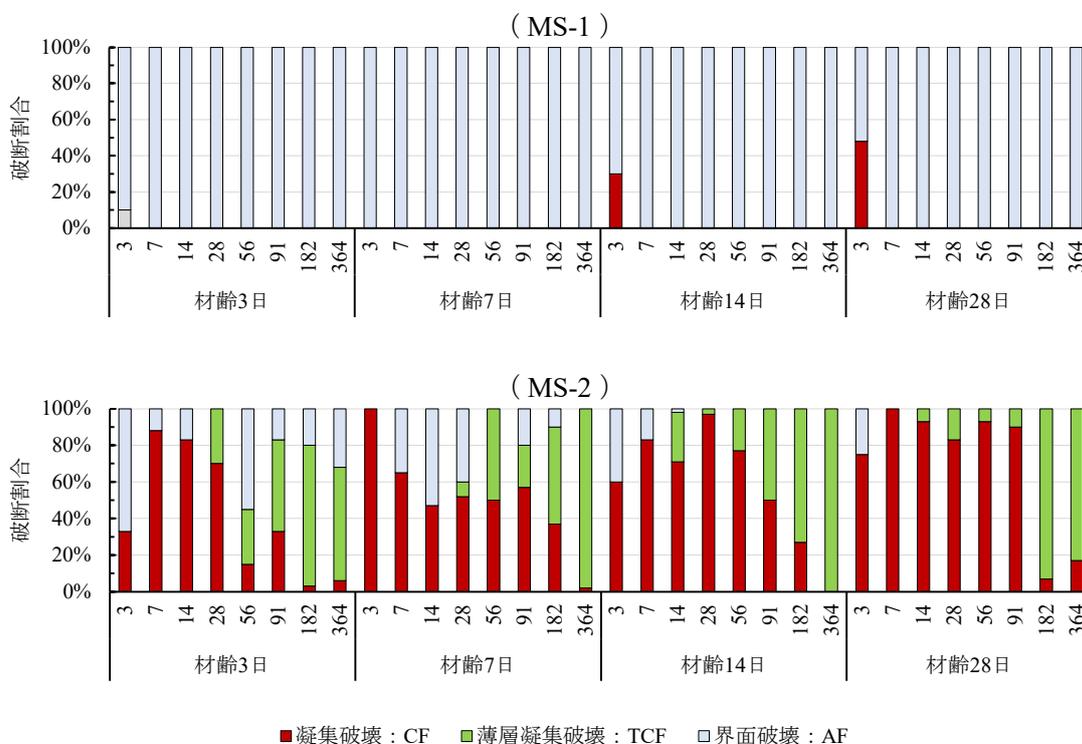
Fig. 3-16 変成シリコン系シーリング材 (MS) の破断割合

Fig. 3-16 に変成シリコン系 (MS)、Fig. 3-17 にシリコン系 (SR)、Fig. 3-18 にポリウレタン系 (PU) の破断割合を示す。MS-1、PU-1、PU-2 の破断形態は、水中浸漬後からほぼ AF となり、14 日経過後から各材齢とも破断面に水が介在する破壊となった。Fig. 3-19 に MS-1、PU-1、PU-2 の水中浸漬 364 日での水が介在した破断面の状況を示す。水中浸漬時間の経過とともに破断面の水の量は多くなり、364 日経過後には、MS-1 と PU-2 は破断面全体に水が確認される状態となったことから、水の浸入により接着力の低下が大きくなっ

たと考えられる。MS-2 は水中浸漬後も  $T_{max}$  が横這いに推移し、CF 率が高い状態であった。しかし、水中浸漬日数が長くなるにつれて TCF 率が高くなり、364 日経過でほぼ TCF となった。SR-1 は水中浸漬前から TCF 率が高く、水中浸漬日数が長くなるにつれて TCF と AF が混在する状態に変化した。特に材齢 3 日と材齢 7 日の供試体は AF が混在する率が高い結果であった。SR-3 は各材齢で、水中浸漬後も CF100%が継続する状態であったが、182 日経過後から TCF が混在する状態となり、364 日経過で TCF 率が大きくなった。

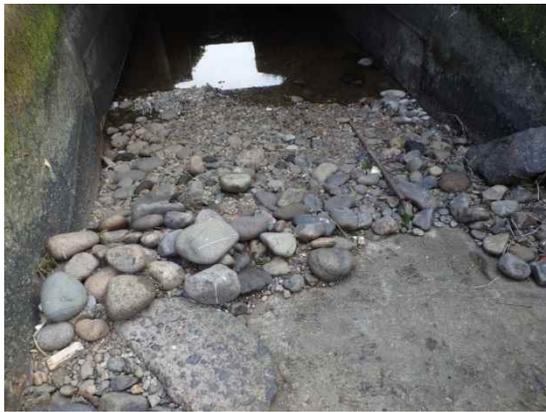
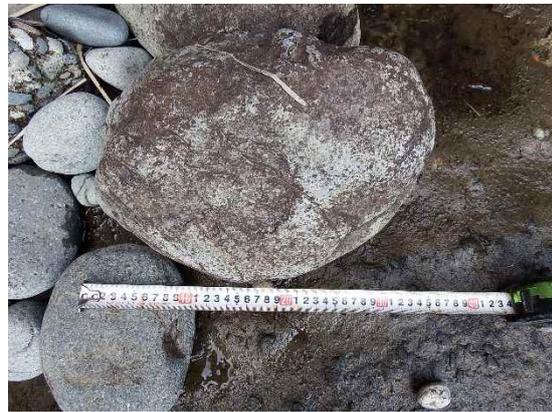
Fig. 4-1 落差工に堆積した石礫

石川県の手取川右岸に位置する七ヶ用水は、急峻な地形のため落差工が多数存在している。七ヶ用水にある落差工の現地調査を行った結果、河川から流入したと思われる石礫が著しく堆積しているものがあり、中には300 mmを超える粒径の石もあった。落差工に堆積した石礫の状況を Fig. 4-1 に示す。このように大量の石礫が流下する落差工では、流水のみならず石礫が落下したときの衝撃などによって底版部が大きく摩耗しており、中には摩耗深さが100 mm以上に達している部分もあった。Fig. 4-1 とは別の落差工における摩耗した底版部の状態を Fig. 4-2 に示す。

石礫の堆積

粒径 300 mm 以上の石礫

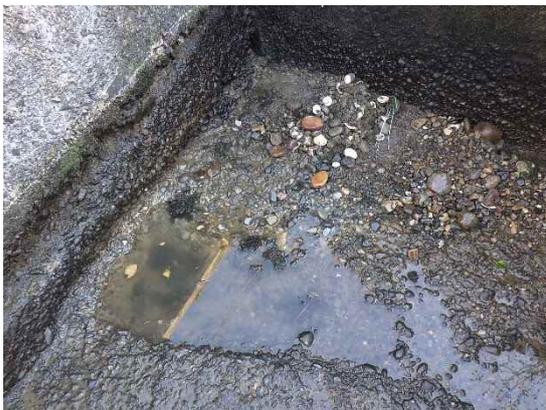
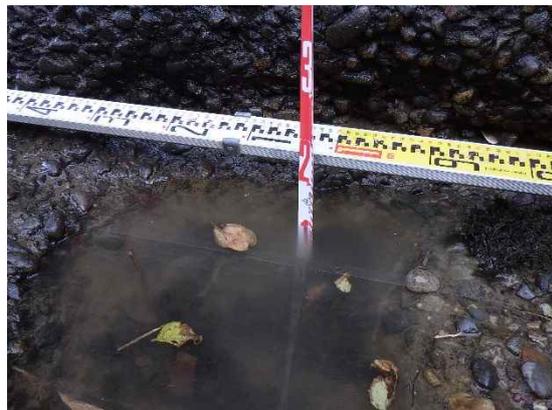
Fig. 4-2 落差工底版部の摩耗

底版コンクリートの摩耗

100 mm 以上の摩耗深さ

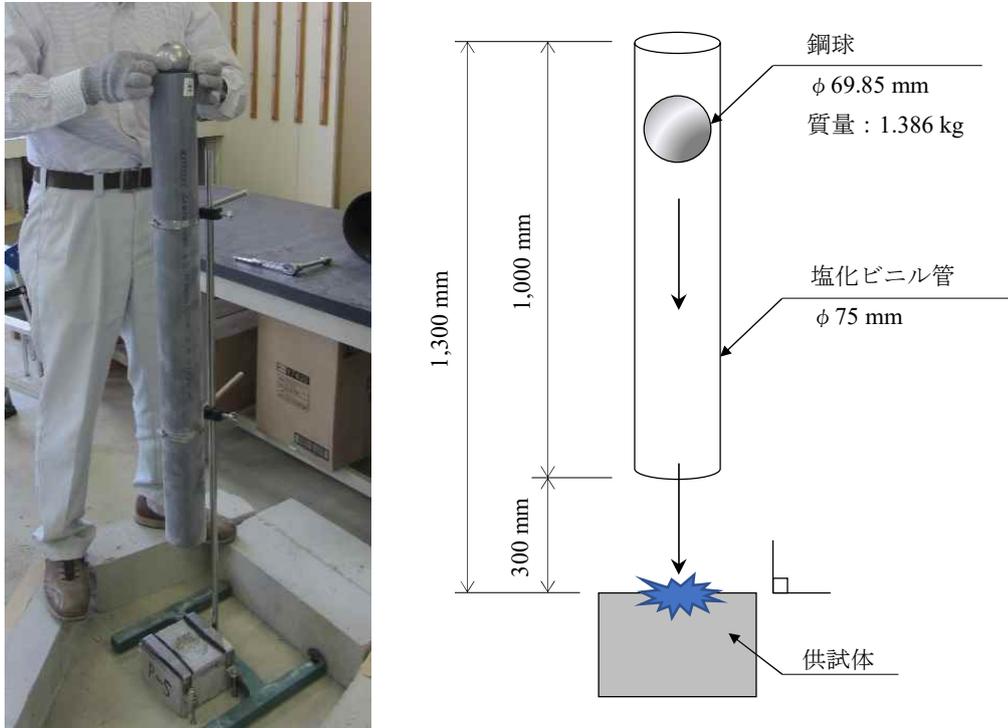
Fig. 4-3 落下衝撃試験装置の概要

試験に用いた落下衝撃試験装置の概要を **Fig. 4-3** に示す。試験装置は 1 m の塩化ビニル管内に鋼球を落下させ、下端に設置した供試体に鋼球が垂直に衝突するようにした簡易的な試験装置である。鋼球を落下させる高さは、七ヶ用水にある 164 ヲ所の落差工の落差高平均値がおおよそ 1.3 m であったことから、この値を本試験における鋼球の落下高さとした。鋼球は、落差工の現地調査で確認できた石礫の大きさが 2~200 mm 程度であり、質量は最大長 100 mm 以上のもので 0.4~2 kg 程度であったことから、最大長 100 mm 以上の石礫の平均質量と類似する、直径 69.85 mm、質量 1.386 kg のものを使用した。落差工で採取した石礫と試験に用いる鋼球の寸法を **Fig. 4-4** に示す。

供試体は、水平で平滑な床面に設置し、鋼球が供試体中央部に落下するように所定位置に固定した後、落下衝撃試験装置を設置する。供試体は、供試体形状に加工した止め金具を供試体両端部に沿わせて設置し、あらかじめ床面に埋め込んだアンカーにボルトと金具で移動しないよう固定した。なお、鋼球の落下は人の手によって行い、塩化ビニル管の上段位置から落下させる方式とした。

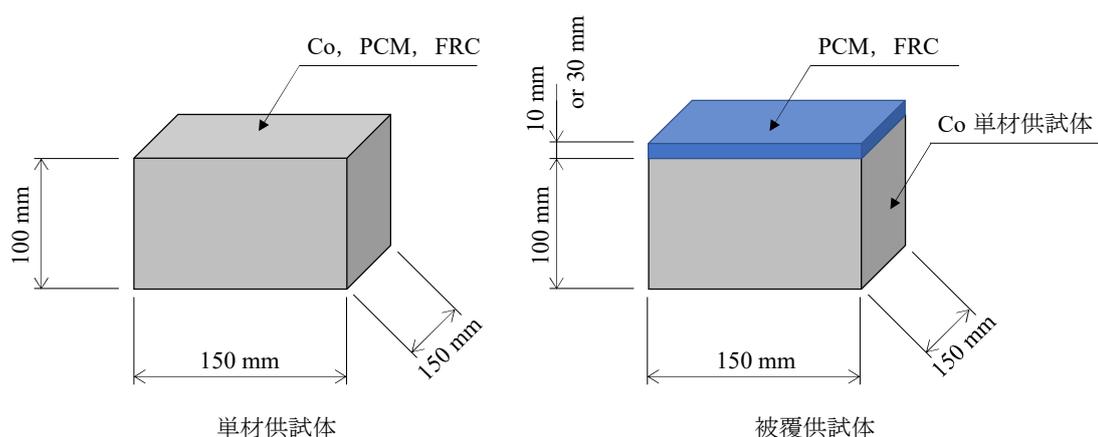
Fig. 4-5 供試体の形状および寸法

本研究では、落差工の材料として用いられるコンクリート（以下、「Co」という）と水路補修で表面被覆材もしくは断面修復材として使用されているポリマーセメントモルタル（以下、「PCM」という）と繊維補強系のポリマーセメントモルタル（以下、「FRC」という）の3種類の材料を用いて供試体を作製した。供試体の形状と寸法を Fig. 4-5 に示す。

供試体は Co, PCM, FRC を幅 150 mm, 長さ 150 mm, 厚さ 100 mm の寸法で作製した供試体（以下、「単材供試体」という）と、同寸法の Co 単材供試体の上に、PCM と FRC を厚さ 10 mm, 30 mm で被覆した供試体（以下、「被覆供試体」という）をそれぞれ各 3 体作製した。Co 単材供試体の配合を Table 4-1 に示す。Co 単材供試体は試験期間を短縮するため早強セメントを使用し、脱型後 21 日間で水中養生を終了した。

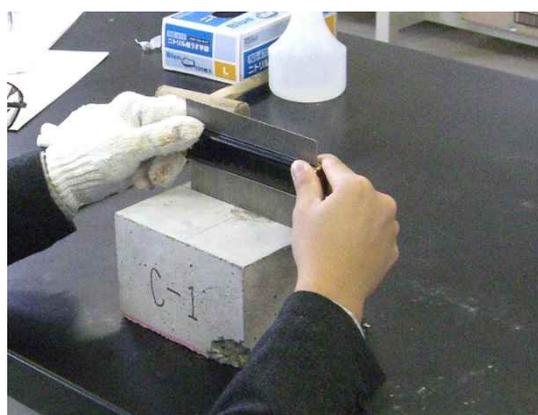
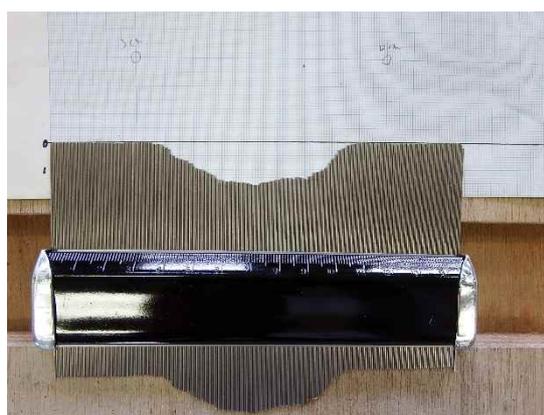
**Fig. 4-6** 摩耗深さの計測（型どりゲージ）

変状の計測に関しては、規定落下回数ごとに鋼球の落下衝撃によって生じた摩耗部分の最大深さと体積を計測した。摩耗深さの計測には型どりゲージを用いた。型どりは、あらかじめ供試体中心に直交する線を罫書き、規定回数ごとに直交線上にゲージを押し当て摩耗部分の型どりを行い、その後、方眼紙上にゲージを置いて最大摩耗深さを読み取り計測した。なお、以降の本文中における摩耗深さは、すべて上記の方法で計測した最大摩耗深さを意味する。型どりゲージを用いた摩耗深さの計測状況を **Fig. 4-6** に示す。なお、型どりゲージを用いた計測方法は、「水路摩耗における健全度評価と構造的機能に関する考察」で報告されている、型どりゲージを用いた現地基礎調査の方法（本間ら，2008）を参考にした。

型どり時の状況

方眼紙を用いた摩耗深さの計測

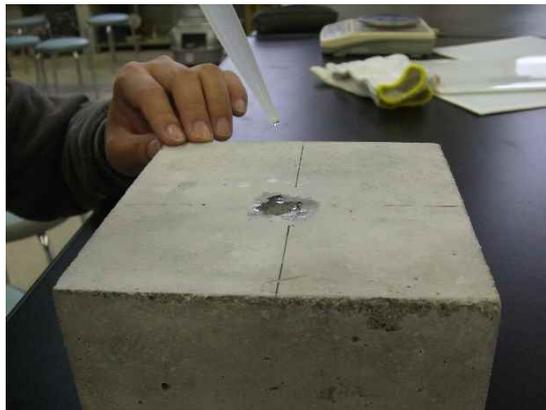
**Fig. 4-7** 摩耗体積の計測

摩耗体積の計測は、スポイトを用いて摩耗部分に水を注ぎ、供試体表面まで満たした段階で使用した水の質量を計測することにより行った。摩耗体積の計測状況を **Fig. 4-7** に示す。なお、摩耗体積は水の密度を  $1 \text{ g/cm}^3$  として算出した。この計測手法は、「コンクリートの衝撃摩耗特性に関する研究」で報告されている、鋼球を用いた落下衝撃試験における体積計測の際に用いられた方法（豊福ら，1998）を参考にした。

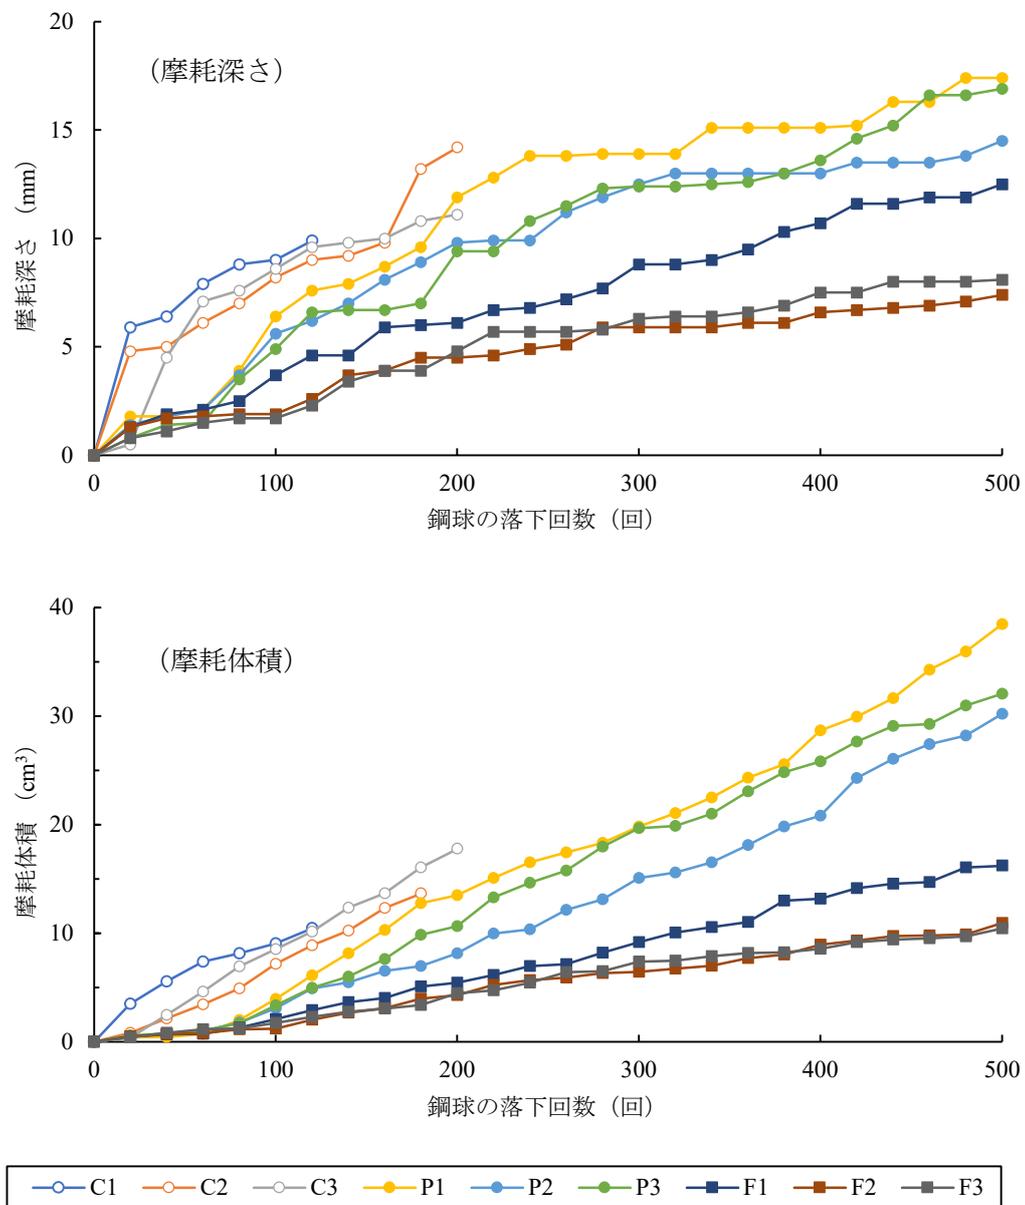
Fig. 4-8 単材供試体の摩耗量の推移

単材供試体における鋼球落下回数と摩耗深さおよび摩耗体積の関係を Fig. 4-8 に示す。Co 供試体の C1 は 130 回、C2 は 200 回、C3 は 210 回で、供試体の上下に貫通するひび割れが生じ最終的に破断したため、その時点で試験を終了した。PCM 供試体の P1~P3、FRC 供試体の F1~F3 は、落下回数が 500 回に達したため試験を終了した。試験終了時の単材供試体を Fig. 4-9 に示す。

Co 供試体については、摩耗深さが落下回数 20～60 回の早い段階で急激に増加するが、摩耗体積はほぼ一定量ごとに増加する傾向にあった。これは、試験開始初期の段階では表層のモルタル部分が塊状に剥離し、剥離した断片が供試体の深さ方向に卓越した形状をしていたため、摩耗深さと摩耗体積の増加傾向に差が生じたと推察される。その後は、摩耗深さの増加が緩やかになっているが、これは、落下回数が増加すると供試体表面の摩耗部が大きく広がり鋼球の接触面積が増加したため、摩耗体積はほぼ一定で増加するものの、落下時の衝撃力が分散されて薄く削られるようになり摩耗深さの増加が緩やかになったのではないかと考えられる。

PCM 供試体と FRC 供試体については、試験開始初期の段階では摩耗深さや摩耗体積の増加が Co 供試体よりも小さい傾向にあった。これは、Co 供試体へ鋼球を落下させた場合、初期段階から鋼球が大きく跳ね返りモルタル片が剥離していったが、PCM 供試体と FRC 供試体は、初期段階には鋼球の跳ね返りが小さく、表面が窪むだけでモルタル片の剥離が生じなかったためではないかと考えられる。また、PCM と FRC の各供試体にばらつきが生じる結果であった。これは、供試体作製時に入念に締め固めを行ったが、供試体の厚さが大きいこと、内在する空気が抜けきらずに気泡溜りが生じたことや、繊維が均等に分散せず繊維密度にムラがあり、脆弱な箇所が存在したことが考えられる。また、摩耗体積は一定で増加しているものの、摩耗深さが横ばいに推移した部分がある。これは、Fig. 4-9 (2) に示すように、試験途中で衝突位置が供試体の中心からずれて横方向に広がってしまったためであると考えられる。

FRC 供試体は、摩耗深さ、摩耗体積ともに Co 供試体や PCM 供試体よりも小さい傾向にあった。試験終了時の摩耗部分を Fig. 4-9 (4) に示すが、繊維がモルタルを覆うようにして多数存在していることから、繊維の露出によって衝撃力が吸収・分散されたことと、繊維の拘束によりモルタルの剥離を抑制したため、3 種類の供試体の中で摩耗量が最も小さくなったと考えられる。

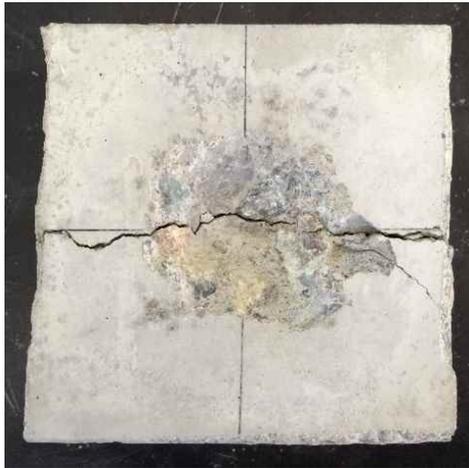
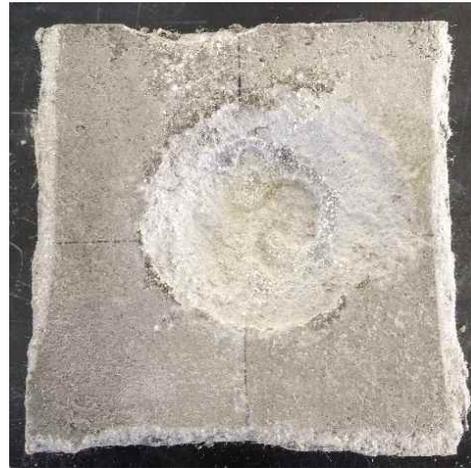
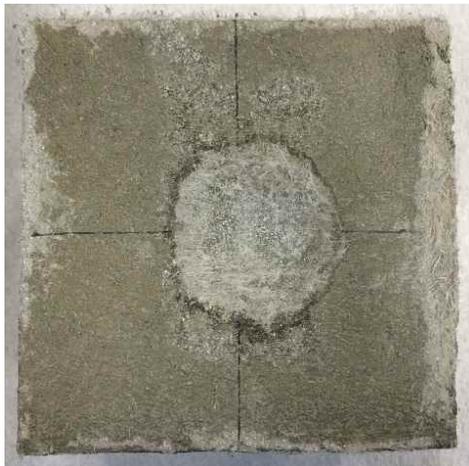
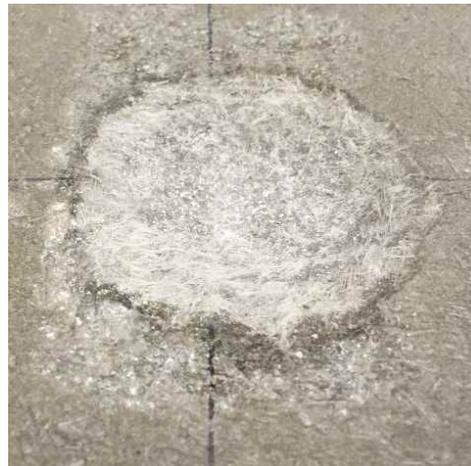
Fig. 4-9 試験終了時の単材供試体

(1) C3 供試体

(2) P1 供試体

(3) F3 供試体

(4) 摩耗部の繊維露出 (F3)

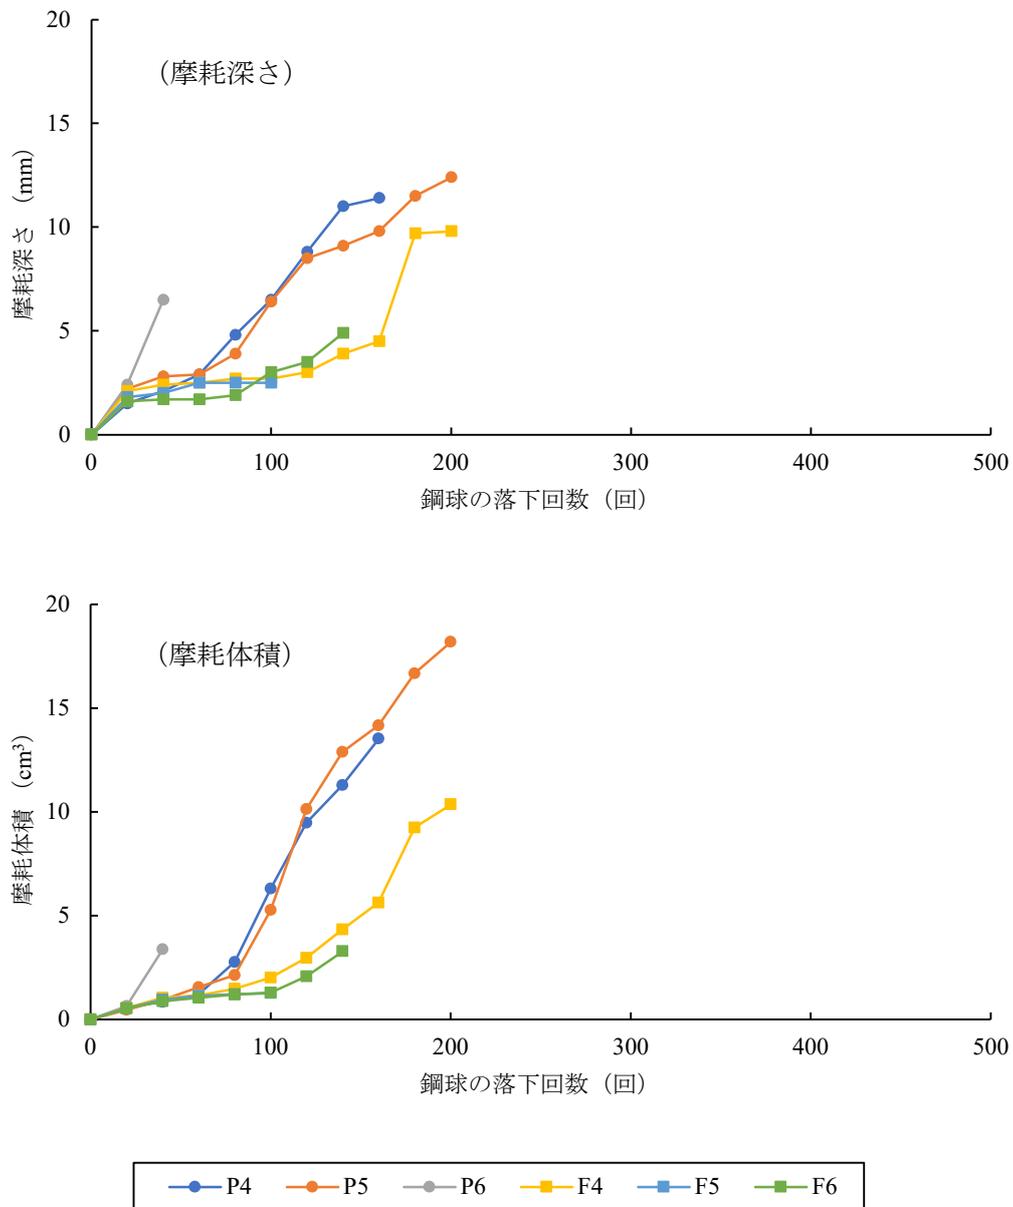
Fig. 4-10 被覆供試体 (10 mm) の摩耗量の推移

被覆供試体 (10 mm) における鋼球落下回数と摩耗深さおよび摩耗体積の関係を Fig. 4-10 に示す。PCM 供試体は、落下回数が P4 は 170 回、P5 は 200 回、P6 は 40 回で母材 Co 面が露出したために試験を終了した。P6 が低回数の落下で母材露出した原因としては、供試体作製時に被覆厚さが不足していた可能性が考えられる。FRC 供試体は、F4 のみ落下回数 200 回で母材 Co 面が露出したが、F5 は 110 回、F6 は 140 回に達した時点で母材 Co 面が現れる

落下回数 100 回時点の摩耗深さは, PCM 供試体の P4~P5 が 6.4~6.5 mm (平均 6.5 mm), FRC 供試体の F4~F6 が 2.5~3.0 mm (平均 2.7 mm) であった。摩耗体積は, PCM 供試体の P4~P5 が 5.3~6.3 cm<sup>3</sup> (平均 5.8 cm<sup>3</sup>), FRC 供試体の F4~F6 が 1.3~2.0 cm<sup>3</sup> (平均 1.5 cm<sup>3</sup>) であった。

100 回時点での PCM 供試体の摩耗量の平均値を 1.0 として FRC 供試体の平均値と比較した場合、FRC 供試体の摩耗深さは 0.42、摩耗体積は 0.26 である。200 回終了時点の摩耗深さは、PCM 供試体の P5 が 12.4 mm、FRC 供試体の F4 が 9.8 mm であり、摩耗体積は、PCM 供試体の P5 が 18.2 cm<sup>3</sup>、FRC 供試体の F4 が 10.4 cm<sup>3</sup>であった。200 回終了時点での PCM 供試体の摩耗量を 1.0 として FRC 供試体の摩耗量と比較した場合、FRC 供試体の摩耗深さは 0.79、摩耗体積は 0.57 である。被覆供試体（10 mm）の平均摩耗量を **Table 4-6** に示す。

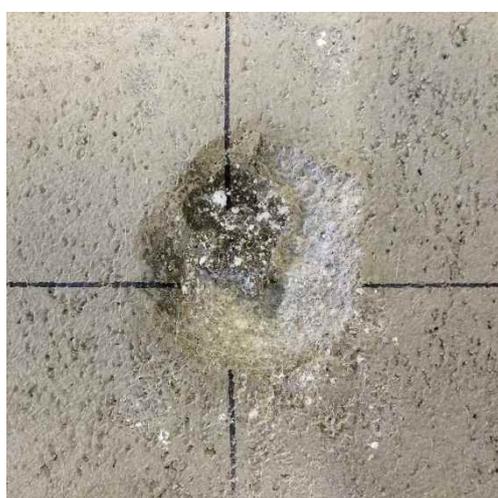
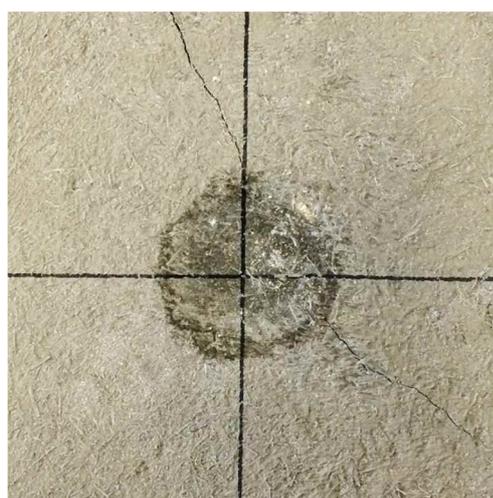
Fig. 4-11 試験終了時の被覆供試体 (10 mm)

前に被覆材と母材 Co に大きなひび割れが生じたため試験を終了した。試験終了時の被覆供試体 (10 mm) を Fig. 4-11 に, FRC 供試体に発生したひび割れを Fig. 4-12 に示す。なお, 試験終了時の FRC 供試体は, 被覆材と母材 Co との接着界面部に浮きや剥離は生じておらず, 一体性を保っている状態であった。

P6 供試体

F5 供試体

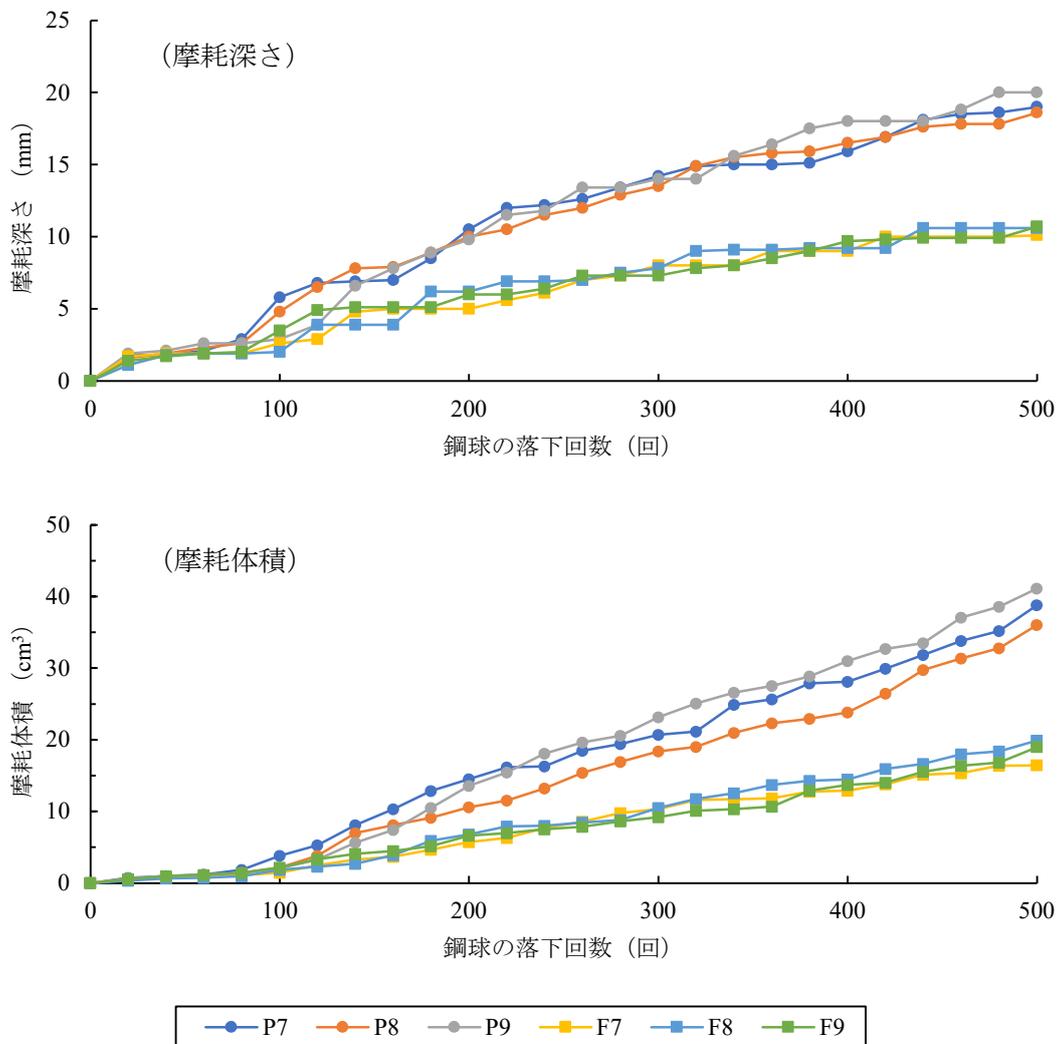
Fig. 4-13 被覆供試体 (30 mm) の摩耗量の推移

被覆供試体 (30 mm) における鋼球落下回数と摩耗深さおよび摩耗体積の関係を Fig. 4-13 に示す。被覆厚さ 30 mm とした供試体では、PCM および FRC 供試体とも、落下回数が 500 回に達したため試験を終了した。試験終了時の摩耗深さは、PCM 供試体の P7~P9 が 18.6~20.0 mm (平均 19.2 mm), FRC 供試体の F7~F9 が 10.1~10.7 mm (平均 10.5 mm) であった。摩耗体積は、PCM 供試体の P7~P9 が 36.0~41.1 cm<sup>3</sup> (平均 38.7 cm<sup>3</sup>), FRC 供試体の F7~F9 が 16.5~19.9 cm<sup>3</sup> (平均 18.4 cm<sup>3</sup>) であった。試験終了時の PCM 供試体の平均値を 1.0 として FRC 供試体の平均値と比較した場合、FRC 供試体の摩耗深さは 0.55, 摩耗体積は 0.48 である。試験終了時の被覆供試体 (30 mm) の平均摩耗量を Table 4-7 に示す。両供

試体とも 200 回程度までは単材供試体と同程度の摩耗量を示しているが、500 回終了時点で  
の摩耗量は単材供試体と比較すると耐衝撃性は劣る結果であった。

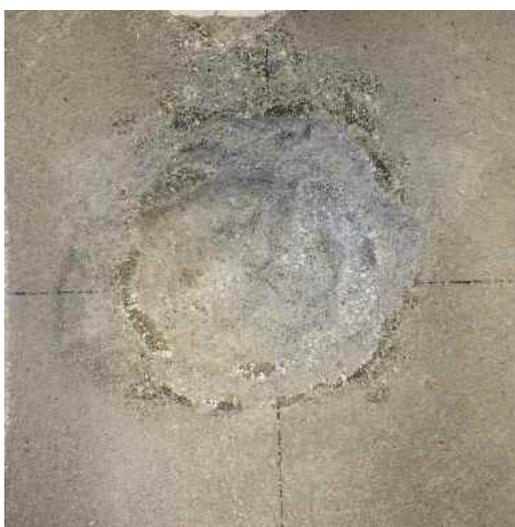
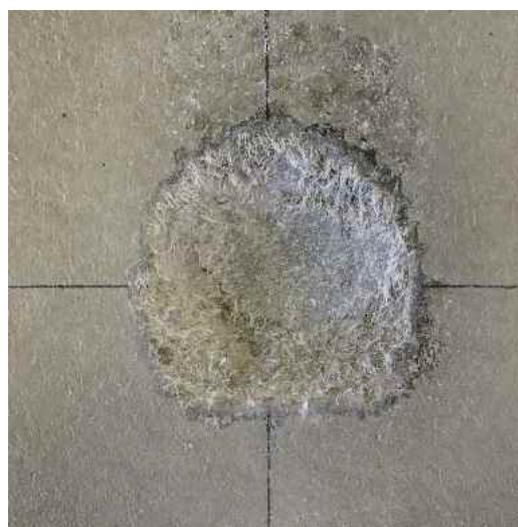
**Fig. 4-14** 試験終了後の被覆供試体 (30 mm)

試験終了時の被覆供試体 (30 mm) を **Fig. 4-14** に示す。両供試体とも摩耗による母材 Co  
の露出やひび割れ、被覆材と母材 Co との接着界面に剥離は発生しなかった。このことから、  
本研究に用いたモルタル系補修材および試験方法においては、被覆材の被覆厚さを 30 mm  
に設定することで、母材 Co への保護効果が期待できることが分かった。

P8 供試体

F8 供試体

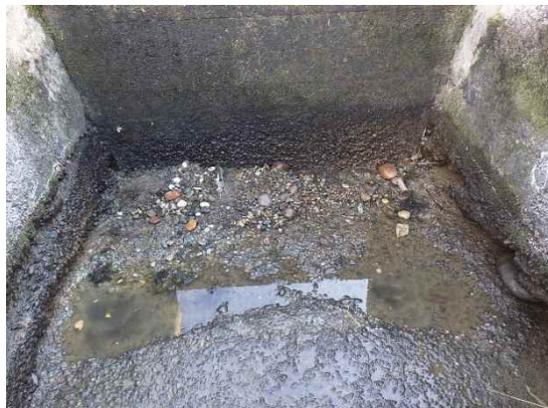
Fig. 5-1 落差工に生じた摩耗

第4章で述べたように、七ヶ用水には多数の落差工が設置されている。七ヶ用水の落差工は大部分が水クッション型であり、上流からの水流を下流側水クッションに突入させ、攪乱させることで流速を抑える構造になっている。これらの落差工の中には河川から流入したと思われる石礫が堆積し、底版や側壁のコンクリートが大きく摩耗しているものがある。落差工底版部に生

じた摩耗を Fig. 5-1 に示す。このように落差工に大きな摩耗が生じる1つの原因として考えられるのは、流下する石礫である。石礫が落差工内に落下するとき生じる衝撃や、落差工内に留まった石礫が繰り返し転がることにより、底版コンクリート表面が徐々に削られ、摩耗が進行すると考えられる。石礫による摩耗イメージを Fig. 5-2 に示す。

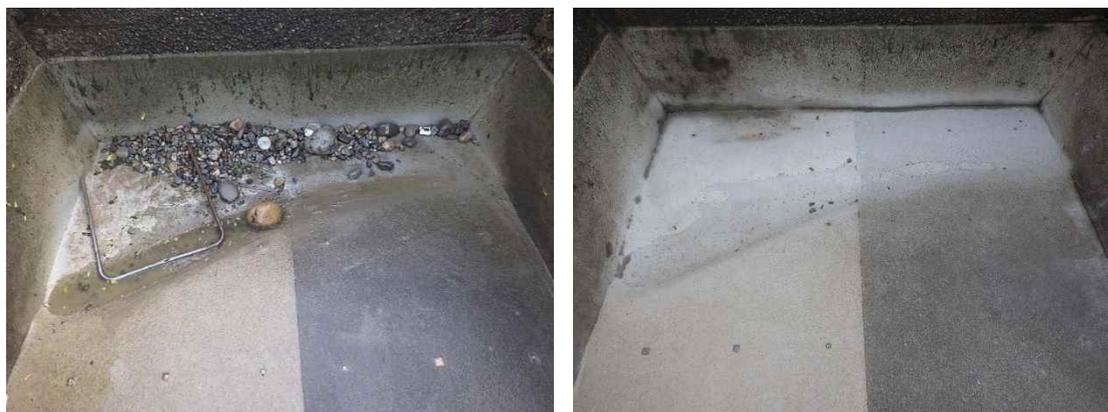
一般的なコンクリート水路では、摩耗により粗面化した表層部の補修にポリマーセメントモルタルなどのモルタル系補修材が主に用いられている。補修材の摩耗に対する耐久性は、開水路補修・補強マニュアルの規定により、水砂噴流摩耗試験（案）によって確認することになっており、ポリマーセメントモルタルの場合は、標準供試体に対する平均摩耗深さの比が 1.5 以下とされている（農林水産省農村振興局整備部設計課施工企画調整室, 2015）。一方、石礫が流下する落差工のような水利施設については、摩耗に対する補修材の品質規格値や照査方法が定まっていない状況にある。このため、落差工の補修対策においても、一般的なコンクリート水路と同様のモルタル系補修材が用いられているが、モルタル系補修材で補修を行った落差工で、石礫の転がりにより発生したと考えられる摩耗が確認されている。モルタル系補修材の摩耗を Fig. 5-3 に示す。このように、石礫が流下する落差工では、コンクリート水路で想定していない石礫の作用により摩耗が発生しているため、石礫による摩耗に対してモルタル系補修材の耐久性の確認が必要である。

石礫の堆積

摩耗の発生状況

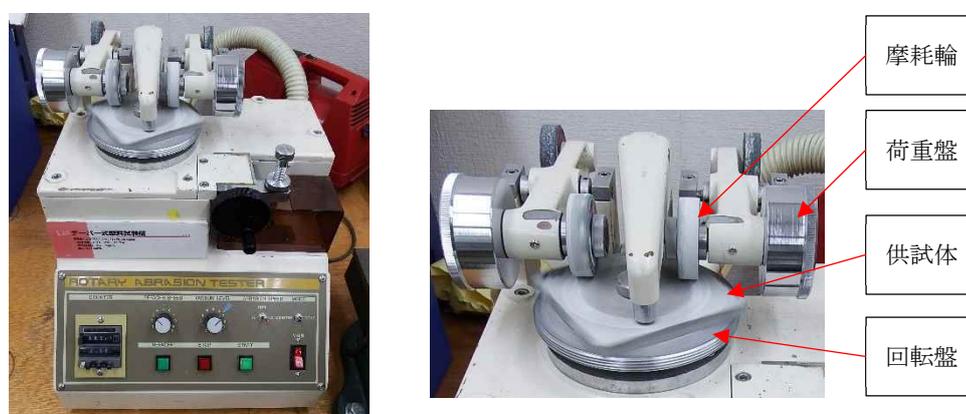
**Fig. 5-4** テーバー式摩耗試験機

コンクリートやモルタル系材料に用いられる摩耗試験はいくつか存在している。その中でも **Fig. 5-4** に示すテーバー式摩耗試験は、「プラスチックー摩耗輪による摩耗試験方法」(JIS K 7204 : 1999), 「塗料一般試験方法ー塗膜の機械的性質ー耐摩耗性 (摩耗輪法)」(JIS K 5600-5-9 : 1999), 「建築材料及び建築構成部分の摩耗試験方法 (研磨紙法)」(JISA 1453 : 2015) など多くの分野で規定されている方法である。この試験は、供試体の表面に2個の摩耗輪を乗せ、荷重を作用させて注水を加えずに摩耗摺動させることで、すり磨き作用による摩耗現象を再現する試験方法である。測定する供試体によって摩耗輪の種類や載荷荷重, 回転数は規定されており, 気中条件において短時間で測定できるという特徴がある。このことから, テーバー式摩耗試験を用いた研究は国内で多数行われており, 各研究機関で保有されている台数も多くある。しかし, 小柳ら (1988, 1989) は, 湿潤状態にあるコンクリートは乾燥状態にあるものよりも耐摩耗性が低下すると報告している。このため, モルタル系補修材も同様に乾湿状態が摩耗性状に大きく影響する可能性があり, 現地での使用環境を考えれば, 水を用いた試験方法とすることが必要であると考えられる。

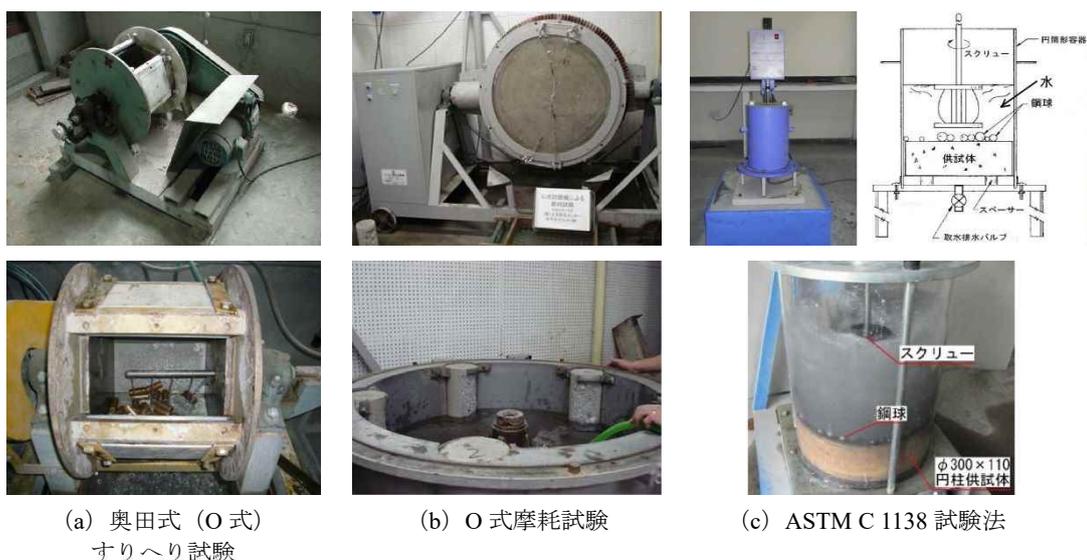
Fig. 5-5 水を用いる摩耗試験機 (例)

試験時に水を用いる摩耗試験としては, 例えば, 国内では, 奥田式 (O 式) すりへり試験 (**Fig. 5-5 (a)**) や O 式摩耗試験 (**Fig. 5-5 (b)**) などがある。奥田式 (O 式) すりへり試験は, ドラム内に供試体と PC 鋼棒 ( $\phi 22 \text{ mm} \times 40 \text{ mm}$ ) を 20 個入れ, 中心部のパイプから 20 L/min の水シャワーを供試体に浴びせながらドラムを縦回転させ, PC 鋼棒がドラム内で落下と転がりを繰り返すことで, 衝撃と転がり摩耗を供試体に与える試験方法である。奥田式 (O 式) すりへり試験を用いた研究では, 中川ら (2005) は, ポーラスコンクリートの剥脱

耐性は、本試験機を用いることにより、ある程度の評価が可能であると報告している。また、取違ら (2008) は、炭酸化養生を行った炭酸化コンクリートは、水の作用を受ける状況での耐摩耗性に優れることから、水利構造物の耐摩耗性向上に有効であると報告している。次に、O 式摩耗試験は、内径 1,000 mm、深さ 300 mm の大型ドラム内に供試体と砂利 10 kg (骨材粒径 30~40 mm)、水 70 L を入れ、密封したドラムを縦回転させ、水と砂利の回転によって衝撃と転がり摩耗を供試体に与える試験方法である。O 式摩耗試験を用いた研究では、柴田ら (2009) は、海岸や河川などの水流と砂礫の複合作用による摩耗環境下において、超高強度繊維補強コンクリート (UFC) は、設計基準強度  $50 \text{ N/mm}^2$  の高強度コンクリートよりも約 2.2~2.8 倍の摩耗抵抗性を有していると報告している。

他方、海外では米国 ASTM 規格として、ASTM C 1138 「コンクリートの耐摩耗性標準試験方法 (水中法)」がある。この試験は、水中環境下で鋼球が水流に乗り、転がりながら流れる様を規格化した試験方法である。砂利をイメージした鋼球、 $\phi 25.3 \text{ mm}$  を 10 個、 $\phi 19 \text{ mm}$  を 35 個、 $\phi 12.6 \text{ mm}$  を 25 個用い、スクリュウの回転によって水槽内の水を横回転させて鋼球を供試体上で転がす方式である (Fig. 5-5 (c))。高野ら (2009) は、ASTM C 1138 に規定される試験機を用いて水中環境下のコンクリートや超高強度繊維補強モルタルパネル材に対して耐摩耗性を確認しており、高強度コンクリートならびに超高強度繊維補強モルタルパネルは、普通強度コンクリートよりも摩耗量は小さくなると報告している。また、有田ら (2020) は、ASTM C 1138 のメカニズムに基づき試験装置を大型化した回転式水中摩耗機を試作しており、コンクリートや超高強度繊維補強コンクリート (UFC) などに対して、

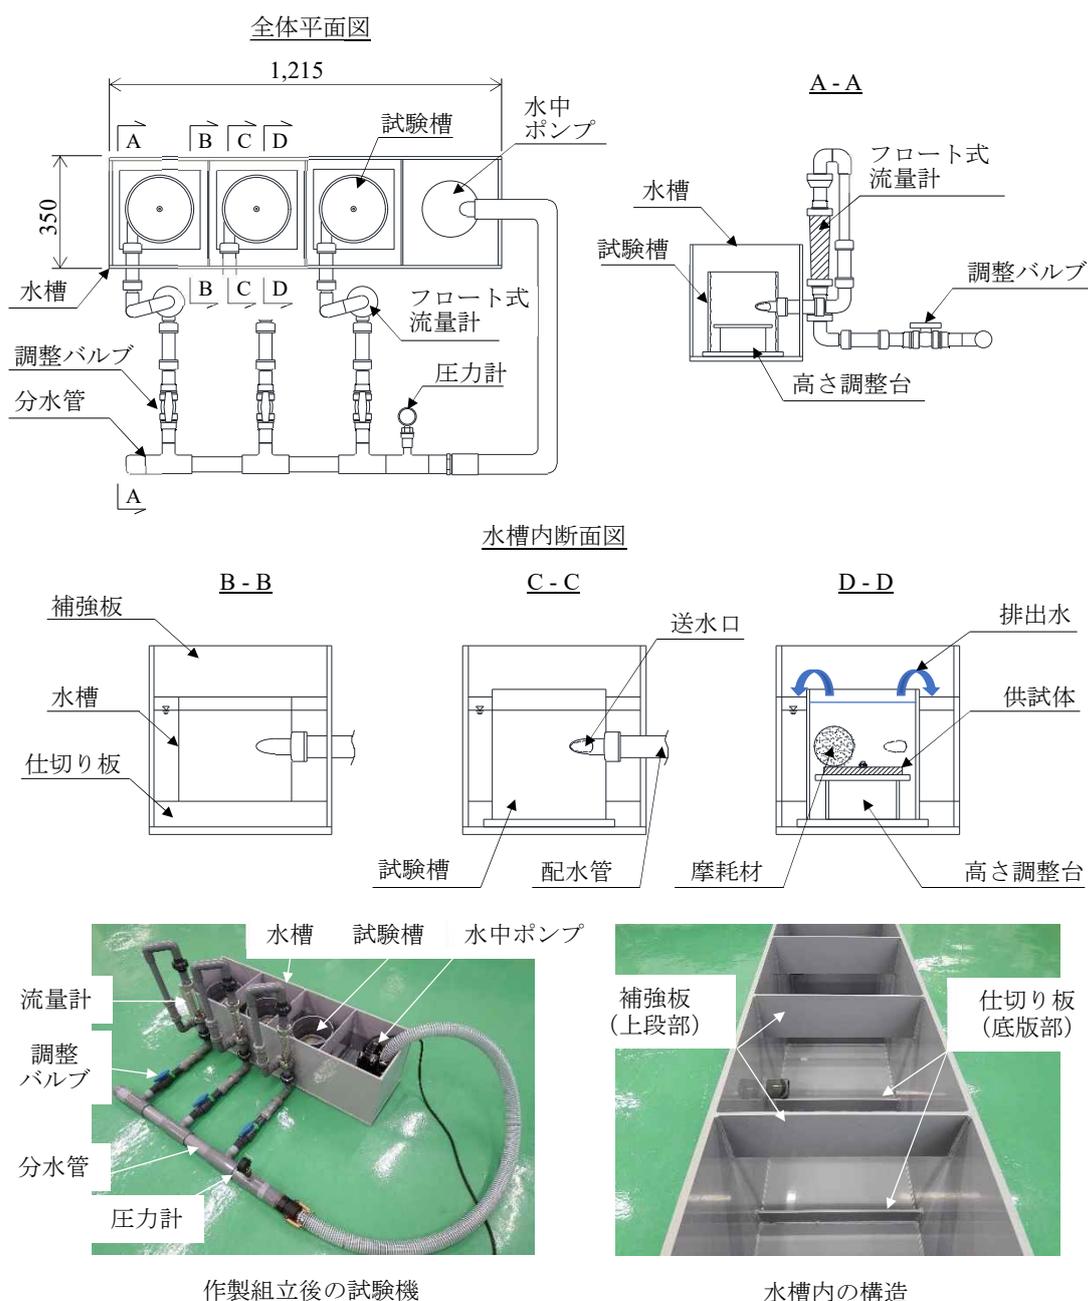
Fig. 5-6 作製した簡易的な転がり摩耗試験機

そこで、水流を利用して摩耗材を転がす、簡易的な転がり摩耗試験機を作製した。作製した簡易的な転がり摩耗試験機を Fig. 5-6 に示す。作製した転がり摩耗試験機は、供試体を設

置する内径 200 mm の円筒状の試験槽 3 基と配水管を接続した水槽および水中ポンプで構成される。試験槽の側面横側に送水口を設け、水中ポンプで吸い上げた水を送水口に供給し、試験槽内に渦状の水流を発生させて摩耗材を一定の水量で押し回して転がす方式である。摩耗材の転がりを Fig. 5-7 に示す。水中ポンプから供給する水量の調整は、配水管部に設置したフロート式流量計（最大水量 70 L/min）および調整バルブで行い、使用水は水槽内に設置した水中ポンプから吸い上げ、循環させて使用する。試験槽および水槽などの主な材質は、配水管などに使用されているポリ塩化ビニル樹脂である。試験槽内には供試体の厚さ変更に対応するため、高さ調整台を設けている。水槽は試験槽を 3 基設置できる形状とし、摩耗によって除去された砂やモルタル分が水中ポンプ側へ流出しないように、底板部に仕切り板を設置している。なお、水中ポンプは、工事などで一般的に使用されている口径 50 mm、揚程 10 m、最大吐出量 260 L/min の汚泥用水中ポンプである。

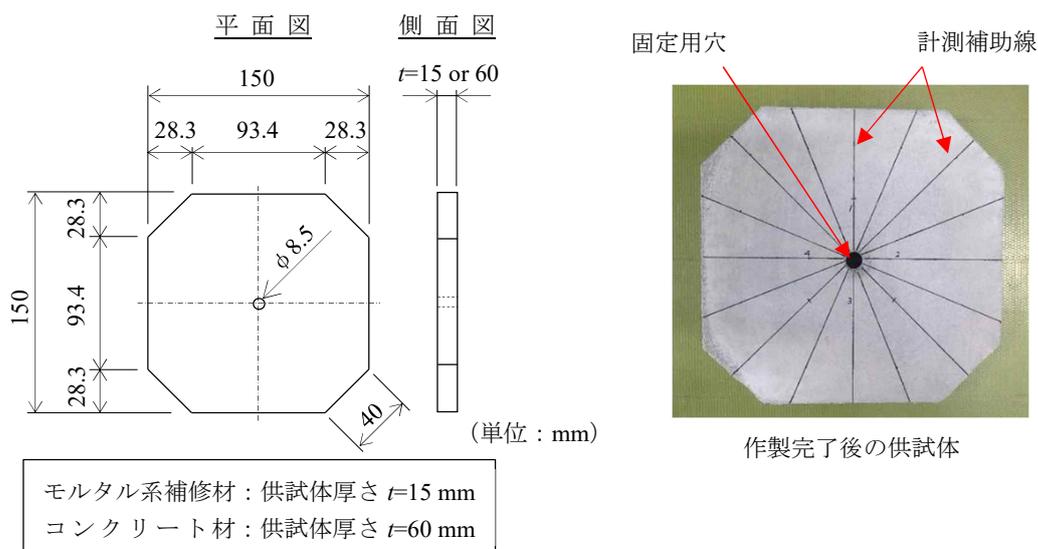
Fig. 5-8 供試体の形状と寸法

供試体は幅  $150 \text{ mm}$ 、高さ  $150 \text{ mm}$  の寸法で隅角部が  $40 \text{ mm}$  面となる型枠を用いて、モルタル系補修材の供試体厚さは  $15 \text{ mm}$ 、Co 供試体の厚さは  $60 \text{ mm}$  の寸法で作製した。ここで、PCM1、PCM2、PCM3、PCM4、FRC の供試体表面は、各材料の専用仕上げ養生材を散布して表面を平滑に仕上げた。供試体は各材料3体ずつ作製を行い、モルタル系補修材の供試体は28日間室内気中で、Co 供試体は28日間水中養生を行った。養生完了後、供試体表面に計測補助線を罫書き、次いで供試体の中心部に  $8.5 \text{ mm}$  径のコンクリートドリルビットで削孔を行い固定用の穴を設けた。供試体の形状寸法を Fig. 5-8 に示す。

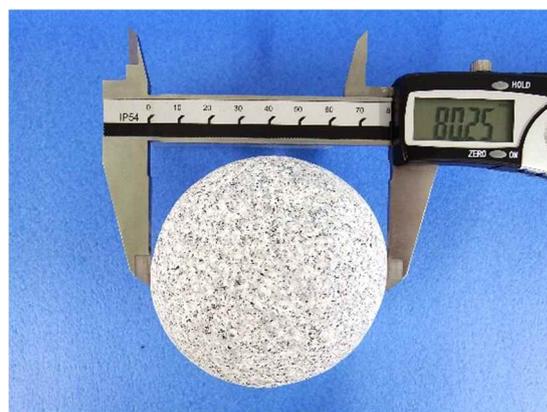
**Fig. 5-9** 摩耗材の形状寸法

本試験に用いる摩耗材は、落差工底版部に摩耗を生じさせる石礫と同様の材質で転がりやすい形状のものを選定する必要がある。また、質量については、七ヶ用水の落差工で確認された石礫が最大長 100 mm 以上のもので 0.4~2 kg 程度の質量があったことから、ある程度の質量を持ったものが望まれる。そこで、摩耗材は花崗岩を球状に加工した直径約 80 mm、質量 0.66

±0.02 kg の石球を用意した。摩耗材の形状寸法を Fig. 5-9 に示す。試験を実施する水量は流量計の最大値 70 L/min で行った。なお、供試体は吸水状態によって質量が変動するため、モルタル系補修材の供試体は試験開始の 7 日前から、Co 供試体は固定用穴の削孔完了後から水中浸漬を行い、十分に吸水させた供試体を用いて転がり摩耗試験を行った。

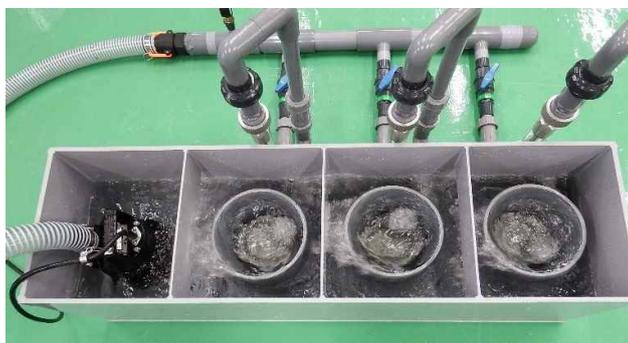
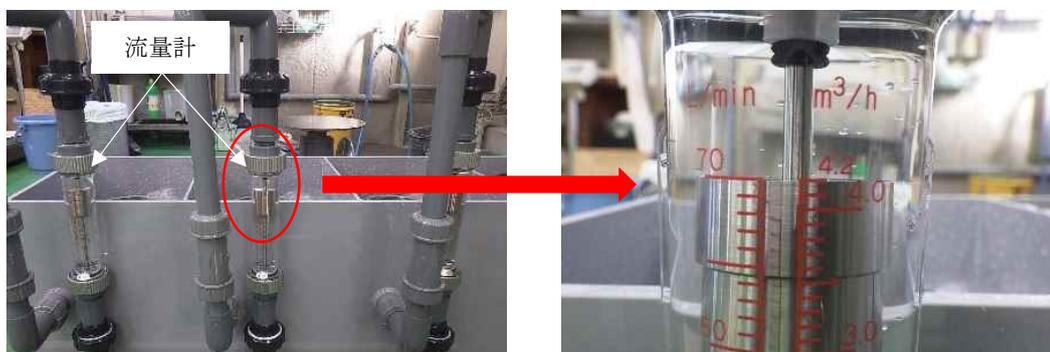
Fig. 5-10 転がり摩耗試験時の状況

転がり摩耗試験の試験時間は最大 12 時間までとし、試験開始から 6 時間までは 1 時間ごと、6 時間以降は 2 時間ごとに供試体の摩耗質量および摩耗深さの計測を行った。計測後に摩耗体積、平均摩耗深さ、最大摩耗深さをそれぞれ求めた。転がり摩耗試験時の状況を Fig. 5-10 に示す。

試験時 (同一材料, 3 体)

試験時水量 (70 L/min)

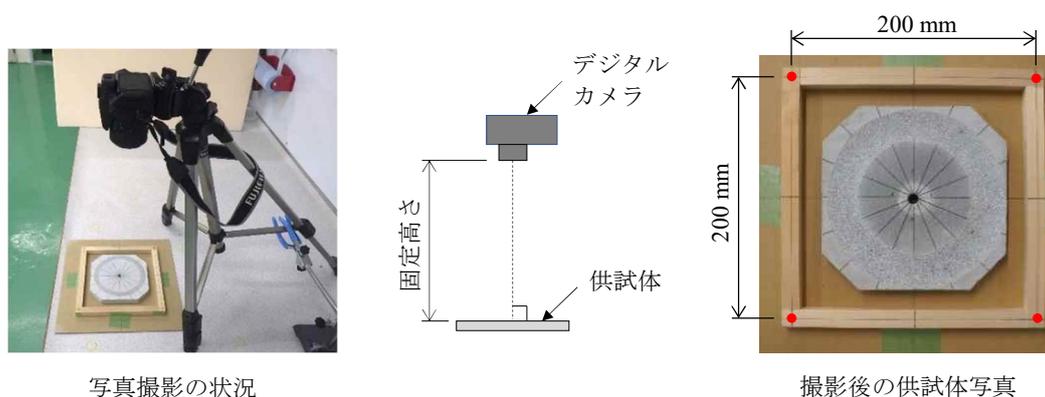
Fig. 5-11 デジタルカメラによる写真撮影

ここに、 $D_{\text{ave}}$ ：供試体の平均摩耗深さ (mm)、 $\Delta A$ ：供試体の摩耗面積 (cm<sup>2</sup>) である。摩耗面積  $\Delta A$  については、供試体をデジタルカメラで撮影し、CAD ソフト (Autodesk, AutoCAD2021) を用いて縮尺を合わせた写真画像から摩耗痕をトレースして求めた。供試体の写真画像は、供試体に対して正対に一定の高さに固定したデジタルカメラから撮影を行った。写真撮影時の状況を Fig. 5-11 に示す。その後、CAD ソフトで実寸法の縮尺で写真画像を取り込み、摩耗痕の境界線上をトレースした。CAD ソフト上に書き加えた線や囲み範囲は、寸法属性を持つことから、トレースした範囲内の網掛けを行い、網掛けした属性から摩耗面積  $\Delta A$  を検出した。Fig. 5-12 に CAD ソフトを用いた摩耗面積  $\Delta A$  の検出状況を示す。

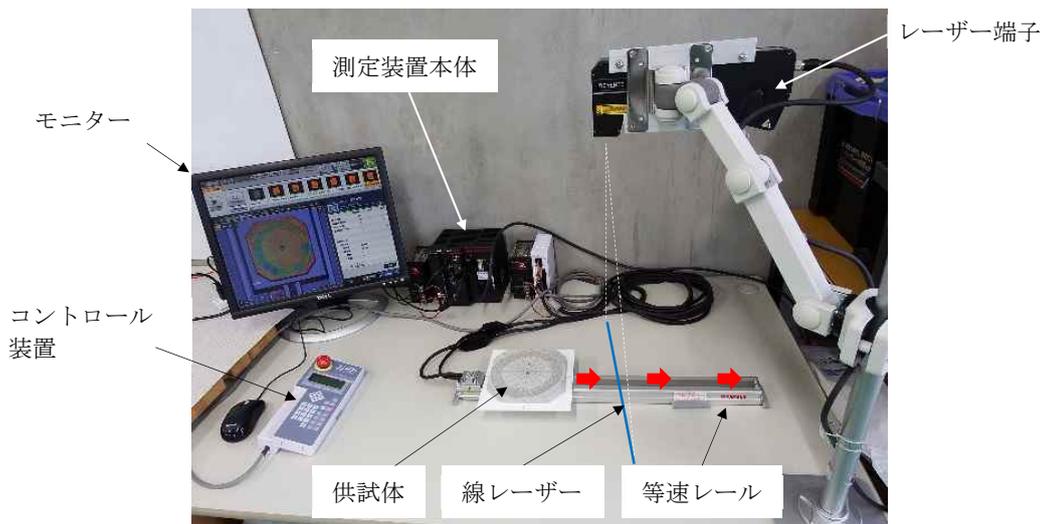
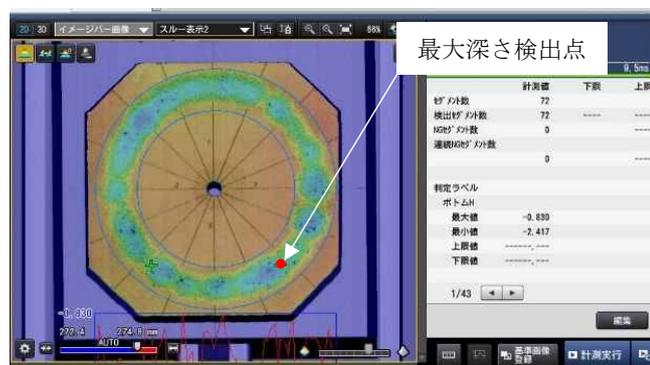
Fig. 5-13 線レーザー式 3D 測定器と最大深さ検出画像

最大摩耗深さは、最大 720 mm の幅で測定できる線レーザー式の 3D 測定器 (KEYENCE, LJ-X8900, 測定精度 深さ 10  $\mu\text{m}$ , 幅 25  $\mu\text{m}$ ) を用いて摩耗痕全体の深さ計測を行い、最大点となる深さを検出して求めた。線レーザー式 3D 測定器による計測方法は、一定速度で往復稼働するようにプログラミングした等速レール (ヤマハ発動機, 単軸ロボット FLIP-X) 上に供試体を乗せ、照射したレーザー線 (スキャン周期 1,000 回/秒) を通過させて供試体全面のデータを計測する。その後、計測後のデータは測定装置本体側で自動合成され、モニター上で最大点となる深さを検出することが可能である。本手法を用いて最大摩耗深さを検出した。線レーザー式 3D 測定器と最大深さの検出画像を Fig. 5-13 に示す。なお、試験は材料ごとに 3 体ずつ行い、3 体の平均値で各計測値を算出した。

レーザー測定器一式

最大深さ検出画像

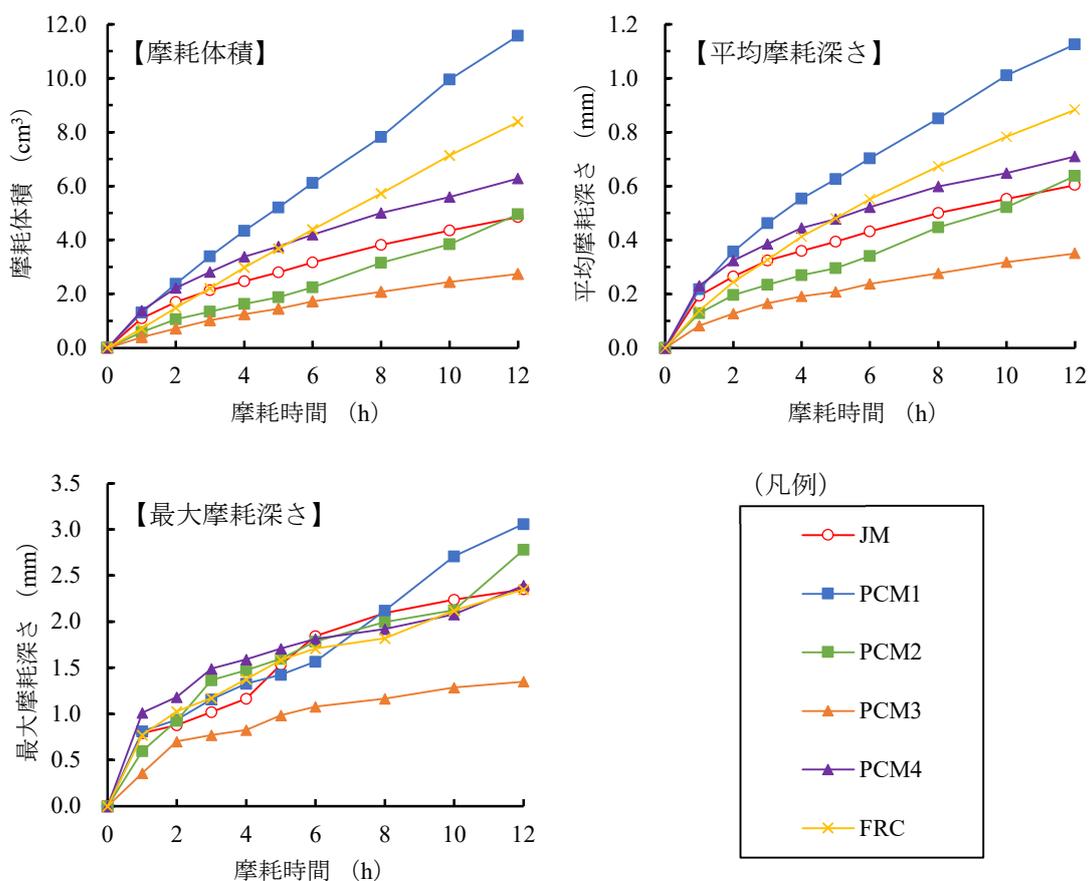
Fig. 5-14 モルタル系補修材の転がり摩耗試験結果

モルタル系補修材の転がり摩耗試験の結果を Fig. 5-14 に示す。各材料の摩耗は、いずれもセメントペースト分と細骨材が均一に削られている状態であり、時間経過とともに摩耗面積が徐々に大きくなっていった (Fig. 5-15)。供試体の摩耗面は、補修を行った落差工で確認されたモルタル系補修材の摩耗面と近似した滑らかな面であった。摩耗は、試験開始初期の段階では大きくなり、その後は緩やかになる傾向を示した。このような傾向は、先行研究において、モルタル系の断面修復材は表面付近のセメントペースト分が除去された後、モルタル中の比較的大きな細骨材が露出し始めるのと同時に摩耗の進行速度は小さくなったと報告されていることから (石神ら, 2006)、本試験においても、摩耗材によって表面のセメントペースト分が削られた後に耐摩耗性の大きい細骨材が露出することで摩耗の進行速度が小さくなったと考えられる。一方、試験開始初期段階に大きく摩耗した後の摩耗の進行

いる細骨材量や骨材の種類の違いによって摩耗の進行速度に差が生じたと考えられる。しかし、PCM2は6時間経過後から時間当たりの摩耗体積と平均摩耗深さは徐々に大きくなった。さらに、最大摩耗深さは10時間経過後に急激に大きくなる傾向を示し、12時間経過後の最大摩耗深さは、PCM3<JM<PCM4<FRC<PCM2<PCM1の順となった。PCM2の摩耗部を観察すると、骨材が抜け落ちて発生した窪みが多数確認されたことから、骨材周辺のセメントペースト分が削られることで結合力が低下し、骨材が脱落して摩耗が大きくなったと考えられる。また、粒径が大きい骨材が抜け落ちた部位は、窪みが発生して周辺のセメントペースト分は削られやすくなる。これが繰り返し起こることで摩耗が促進されたと考えられる。PCM2の骨材の抜け落ち状況を Fig. 5-16 に示す。

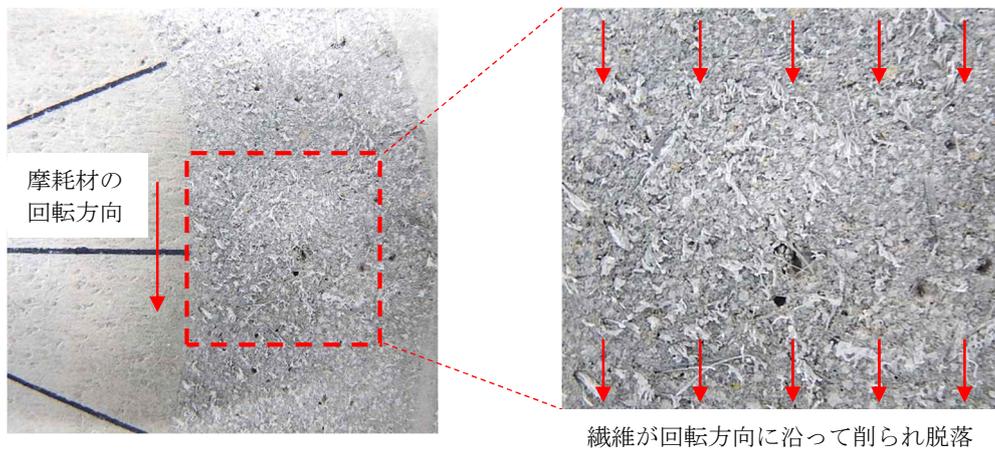
Fig. 5-17 繊維の抜け落ち (FRC)

FRCは最大摩耗深さがJMと同程度で推移する結果であったが、摩耗体積と平均摩耗深さは大きくなった。FRCは他の材料よりも繊維を多く含む（一般的なポリマーセメントモルタルは0.5 vol%以下、PCM5は3.0 vol%の割合で樹脂系短繊維が混入）という特徴がある。繊維がモルタル中に多数配置されることで、衝撃などによる剥離や欠損によるモルタル分の脱落やひび割れなどを防ぐ効果が期待されるが、繊維はセメントペーストや骨材よりも柔らかい材質であるため、研磨されるような摩耗には弱いと考えられる。試験開始初期の段階では供試体表面に繊維が多数存在していたが、時間の経過とともに消失し、回転する摩耗材によって繊維が剥ぎ取られるように抜け落ちている状態が確認されたことから、大きい質量を持った摩耗材が転がる摩耗に対しては耐久性が低いと考えられる。FRCの繊維の抜け落ち状況を Fig. 5-17 に示す。さらに、FRCに配合されている細骨材は粒径が0.6 mmと他の材料に比べて小さいものが使用されているため、繊維が消失した後の摩耗は大きくなったと考えられる。

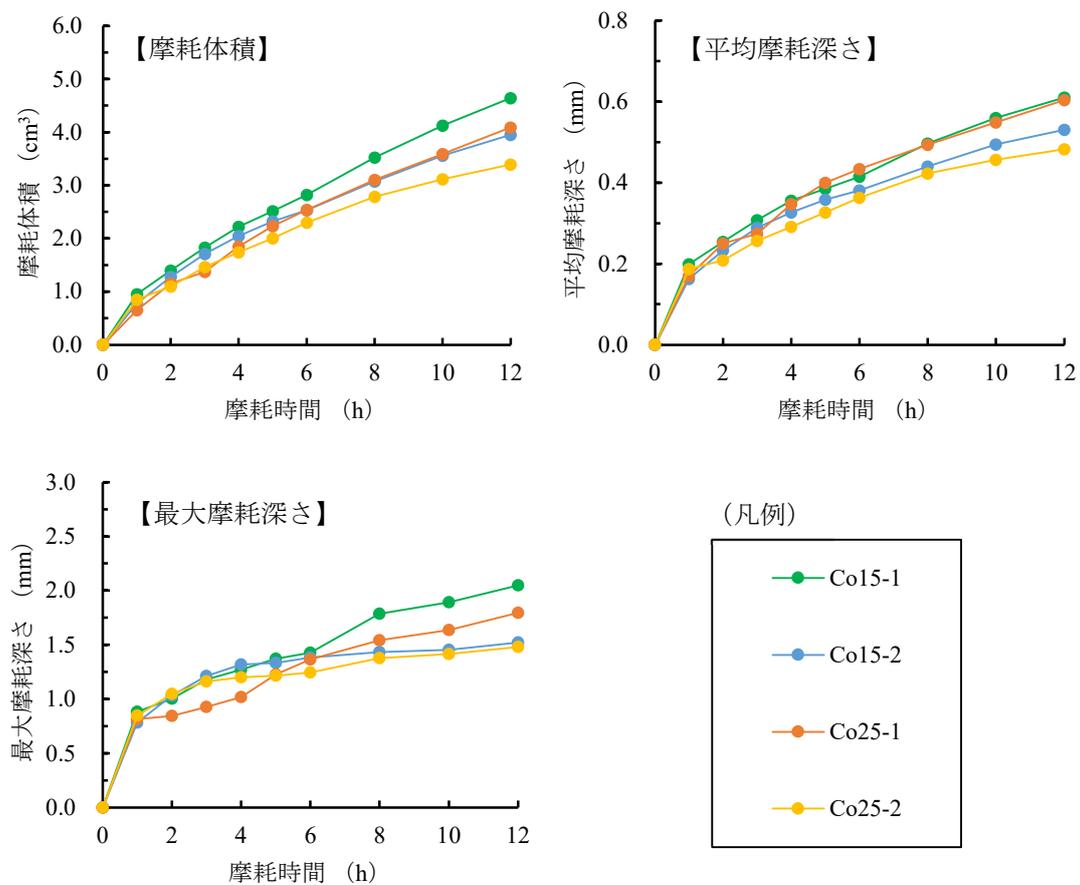
Fig. 5-18 コンクリートの転がり摩耗試験結果

コンクリートの転がり摩耗試験の結果を Fig. 5-18 に示す。コンクリートの摩耗は、いずれもセメントペースト分と細骨材が均一に削られた後に、粗骨材が徐々に露出し、時間経過

最大摩耗深さについて、Co15-1 は 6 時間から、Co25-1 は 4 時間から深さが大きくなった。摩耗面を確認すると、粗骨材とモルタルが接触する境界部に窪みが発生していた。これは、粗骨材を覆っていたセメントペースト分と細骨材が削られて薄くなることで粗骨材との結合力が弱まり、周辺のモルタルが剥離しやすくなったためと考えられる。さらに、摩耗材の転がりによって粗骨材に振動が加わり、モルタルがブロック状に脱落して摩耗深さが大きくなったと考えられる。
