博 士 論 文

農業用水路用補修材の耐久性評価に関する研究

2022年3月

石川県立大学大学院

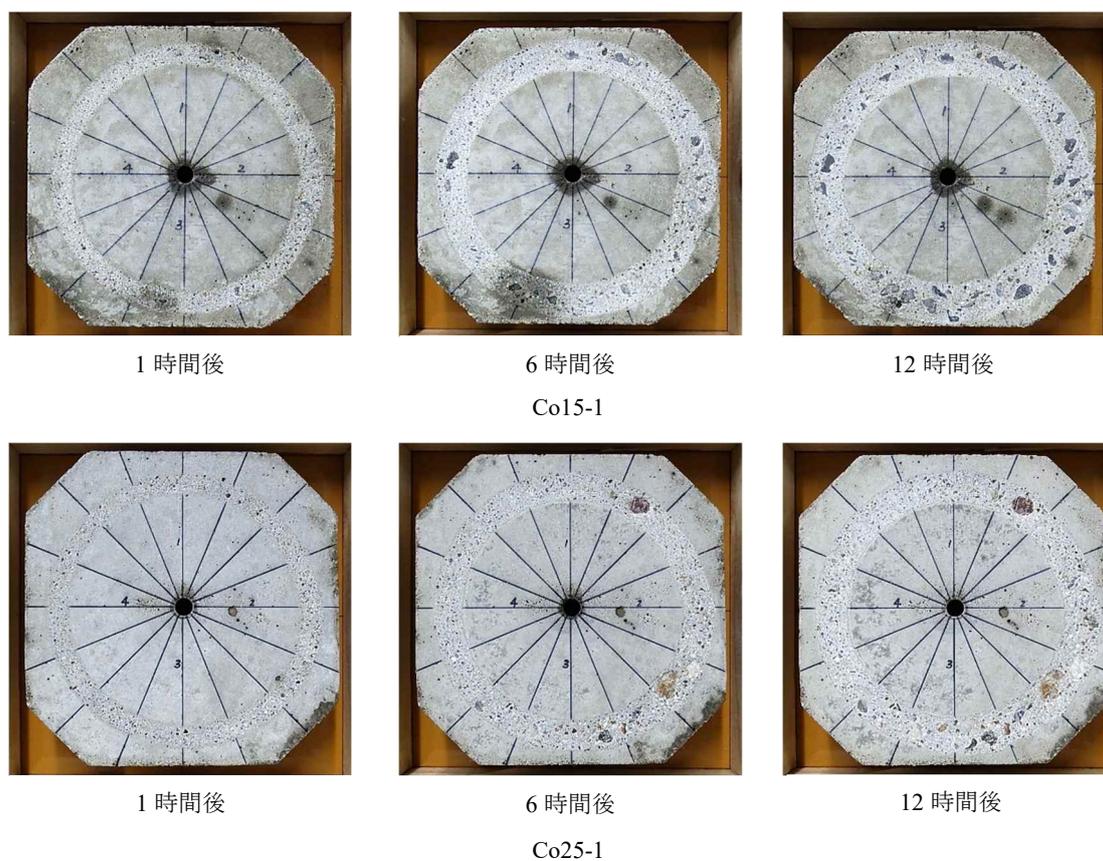
Fig. 5-19 時間経過による摩耗の進行 (Co 供試体)

とともに摩耗が大きくなると、粗骨材の露出頻度が大きくなった (Fig. 5-19)。また、粗骨材の表面は、摩耗材によって平滑に削られて摩耗が進行する形態となり、全体の摩耗面は滑らかな面になることが分かった。摩耗は試験開始初期の段階では大きくなり、時間経過とともに緩やかになる傾向を示した。これは、モルタル系補修材同様に、表面付近のセメントペースト分が除去された後、モルタル中の比較的大きな細骨材が露出し始めることで、摩耗の進行速度が小さくなったと考えられる。粗骨材の露出に伴う摩耗抵抗の増加により摩耗量は減少し、中低強度コンクリートほど早期に摩耗量が低下すると報告されていることから (松尾ら, 1992)、粗骨材の露出面積が増えることで抵抗が大きくなり、摩耗が緩やかになったと考えられる。摩耗の進行速度は、粒径が大きく圧縮強度が高い Co25-2 が最も小さい結果となり、各供試体の摩耗体積と平均摩耗深さは、Co25-2 < Co15-2 < Co25-1 < Co15-1 の順となった。このことから、コンクリートの転がりに対する摩耗は、粗骨材の粒径が大きいほど、圧縮強度が大きいほど摩耗の進行速度は小さくなることが分かった。

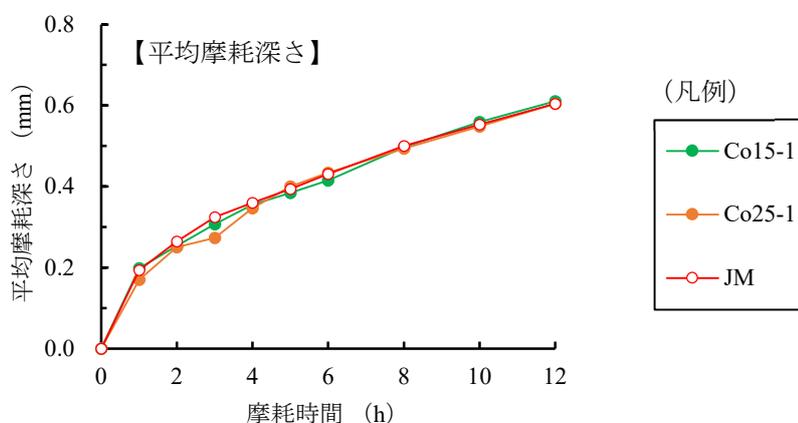
**Fig. 5-20** JM とコンクリートの平均摩耗深さ

耐摩耗性についてモルタル系補修材で試験を行った JM を基準にして比較した場合、12 時間後の摩耗体積、平均摩耗深さ、最大摩耗深さの比は **Table 5-5** のようになり、Co15-1 と Co25-1 の平均摩耗深さの比は、ほぼ 1.00 となった。また、JM と Co15-1、Co25-1 の時間当りの平均摩耗深さは、近似した推移となった (**Fig. 5-20**)。このことから、設計基準強度 24 N/mm<sup>2</sup> で配合したコンクリートの平均摩耗深さの進行速度は、JM と同程度であることが示唆され、コンクリートとの対比は JM との平均摩耗深さで検討できると考えられる。
